# Full Plus Ekspertiz

## 06EIC931

| Motor Hacmi | 1332cc | Marka | Renault |
| Rengi | GRI | Model | Megane |

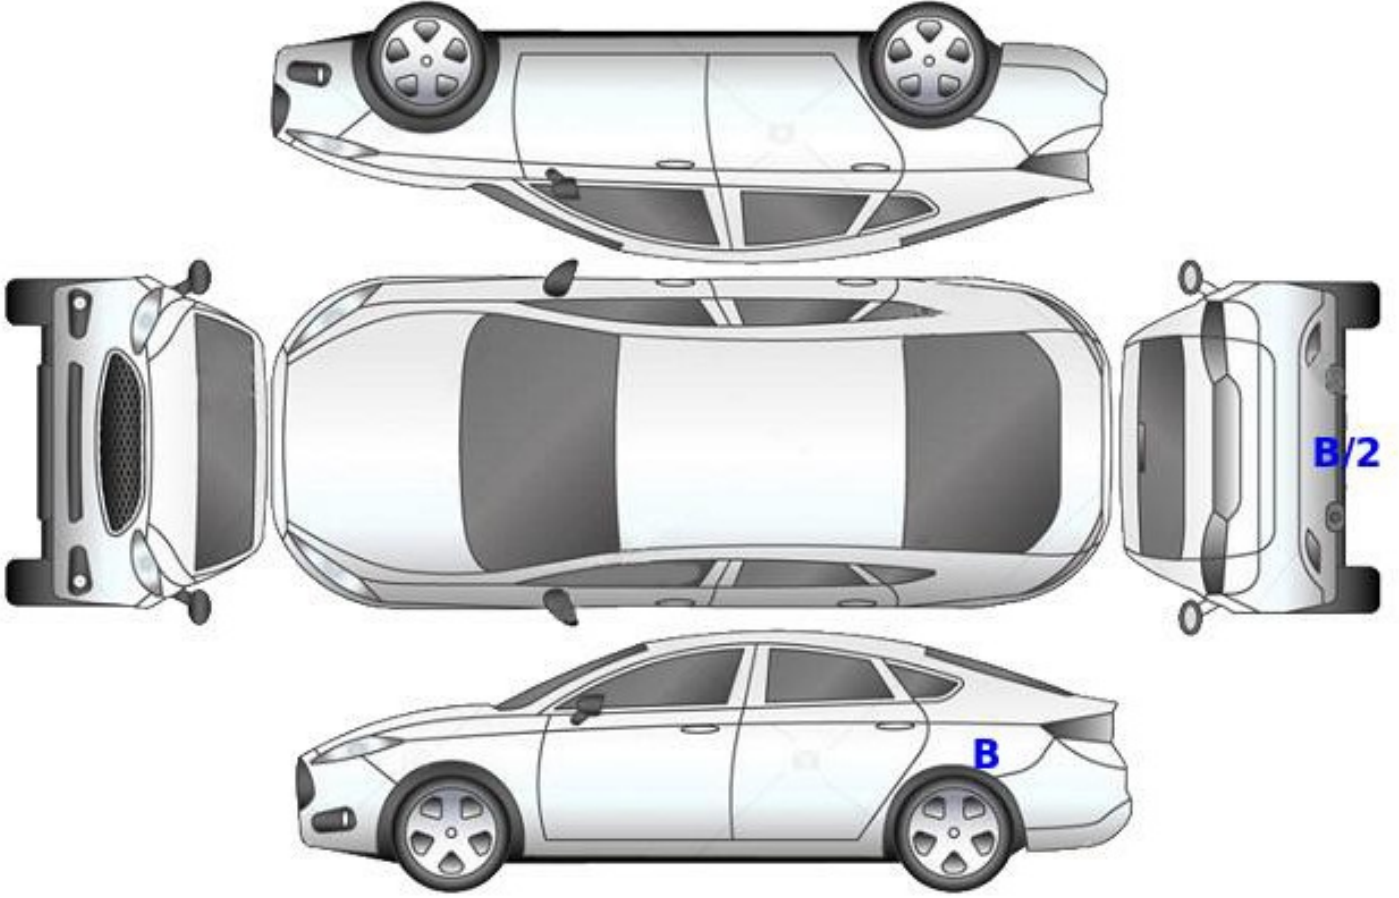
## Kaporta Kontrolü(Değişmiş Boyanmış kontrolü)

**B: Boyalı**

**B/2: Lokal Boyalı**

**D: Değişmiş**

| Parça Grubu | Parça ve Hasar |
|---|---|
| Kaporta | C-direk, sol - Lokal Boya |
| Marşbiyel, sol | Marşbiyel, sol - Lokal Boya |

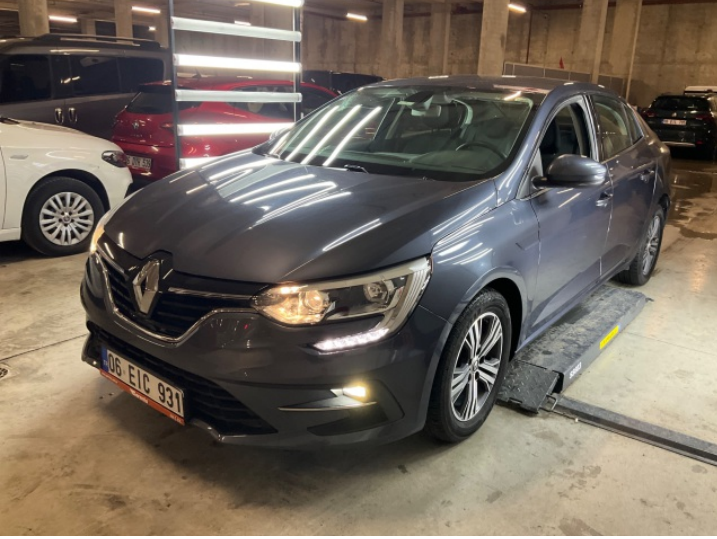
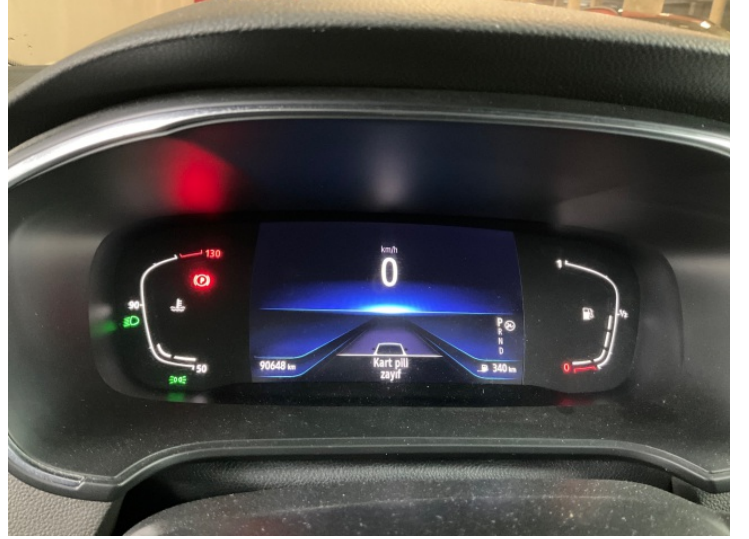
## Araç Resimleri

## Çizik

Tampon, ön, Ön tampon > Çizik

Çamurluk, sağ, Çamurluk, sağ > Çizik

Kapı, sağ ön, Kapı, sağ ön > Çizik

Kapı, sol arka, Kapı, sol arka > Çizik

## Vuruk

Bagaj kapağı/kapısı, Bagaj kapısı > Ezik

Çamurluk, sağ arka, Çamurluk, sağ arka > Ezik
