# Full Plus Ekspertiz

## 06EFB685

Renault Megane-1V 1.3 TCe

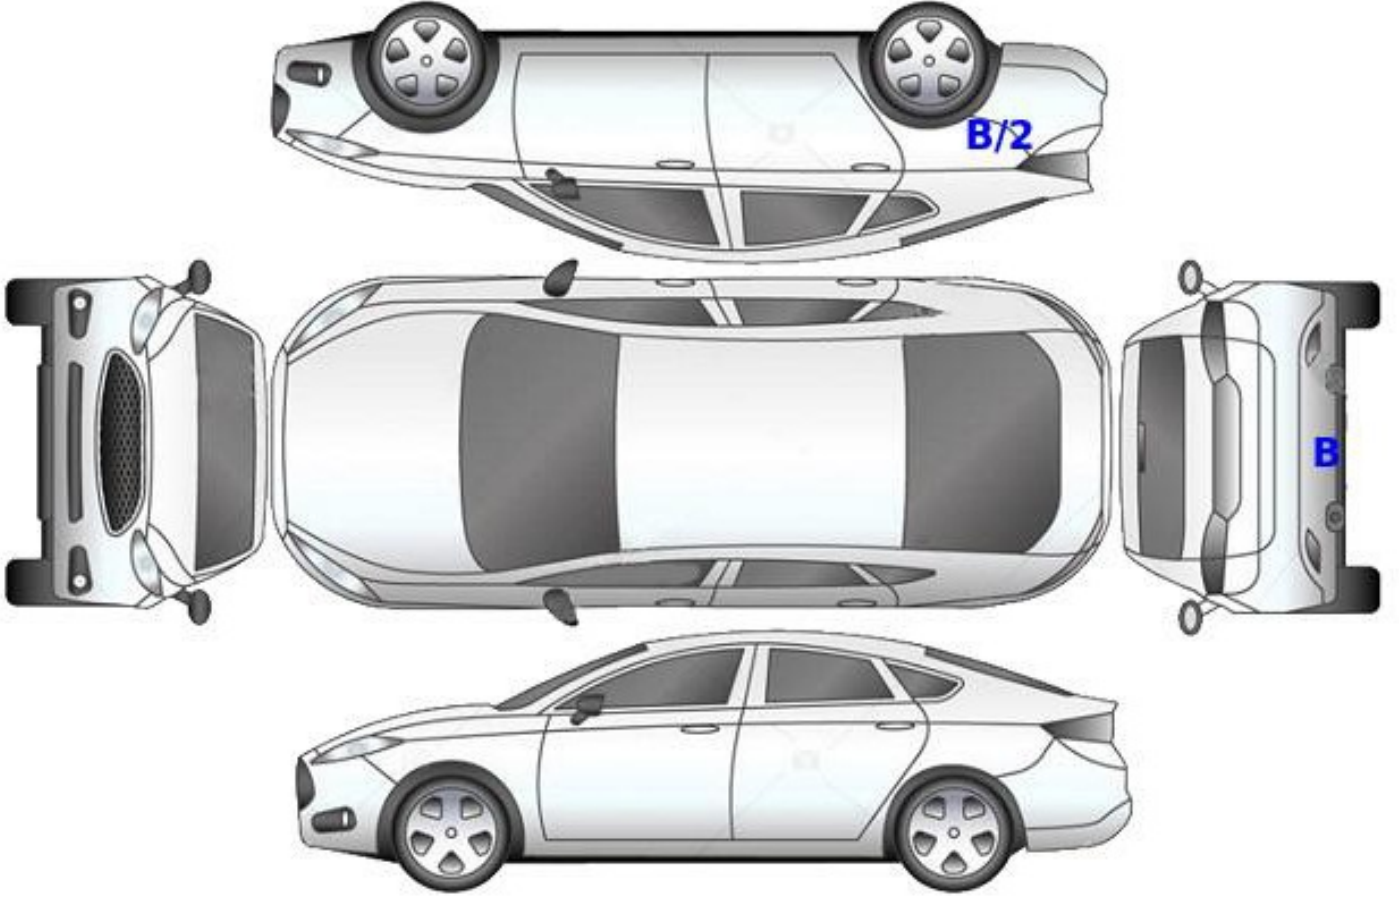
## Kaporta Kontrolü(Değişmiş Boyanmış kontrolü)

| Parça Grubu | Parça ve Hasar |
|---|---|
| Marşbiyel, sol | Marşbiyel, sol - Boyalı |
| Marşbiyel, sağ | Marşbiyel, sağ - Boyalı |
