# Full Plus Ekspertiz

## 34MBY801

| Marka | Renault | Motor Hacmi | 1332cc |
| Rengi | GRI | Model | Megane |

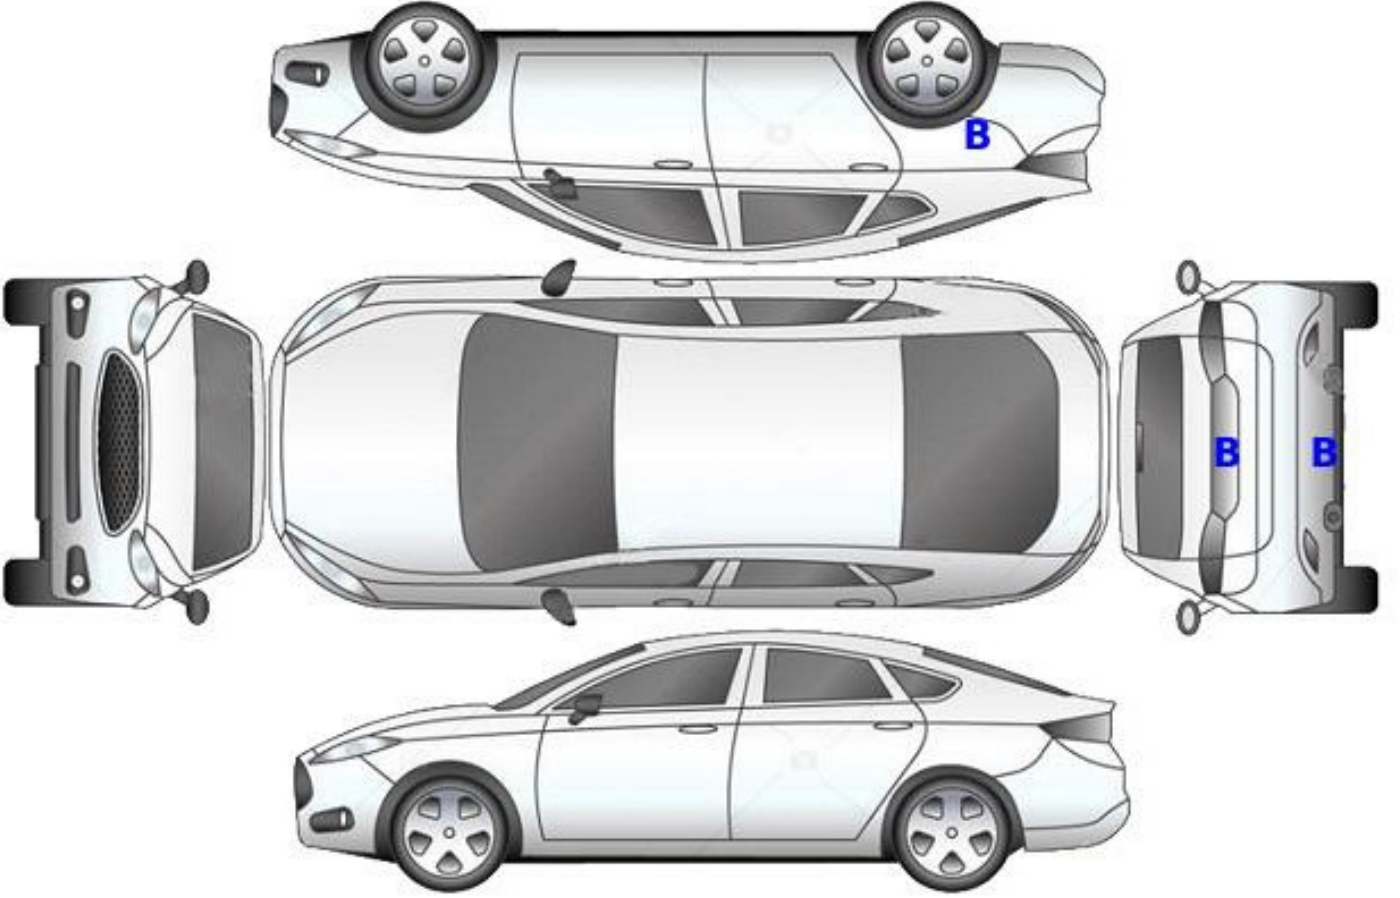
## Kaporta Kontrolü(Değişmiş Boyanmış kontrolü)

| | Durum | Notlar |
|---|---|---|
| Araç Kaporta Aksamı | | Ezik, çizik ve hasar mevcut |

Bagaj kapağı iç dış işlemli boyalı. Arka sac panel hasarlı.
