# Full Plus Ekspertiz

## 06EFF160

| Motor Hacmi | 1332cc | Marka | Renault |
| Rengi | BEYAZ | Model | Megane |

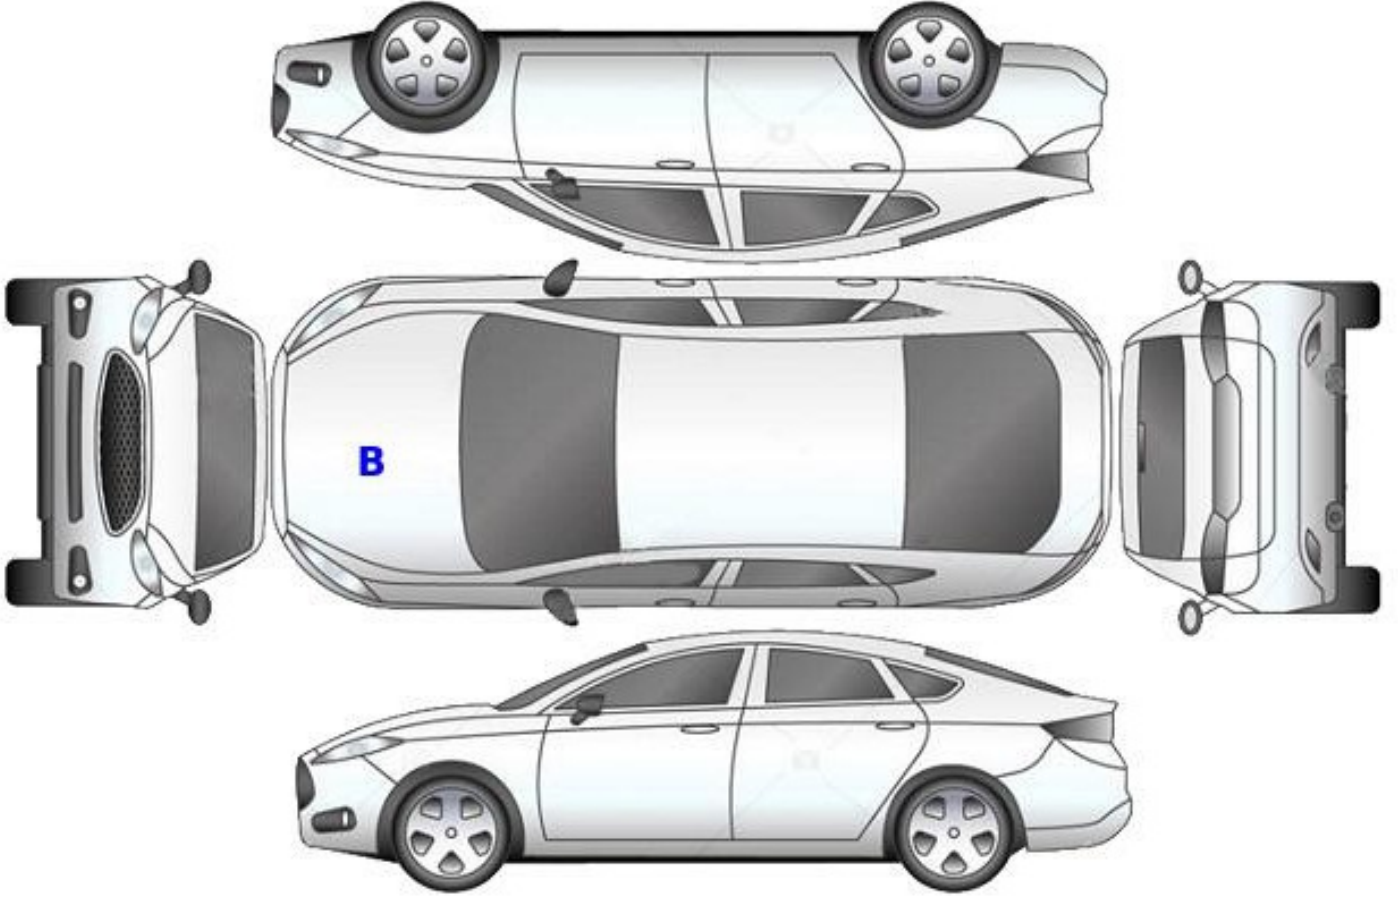
## Kaporta Kontrolü(Değişmiş Boyanmış kontrolü)

**B: Boyalı**

**B/2: Lokal Boyalı**

**D: Değişmiş**

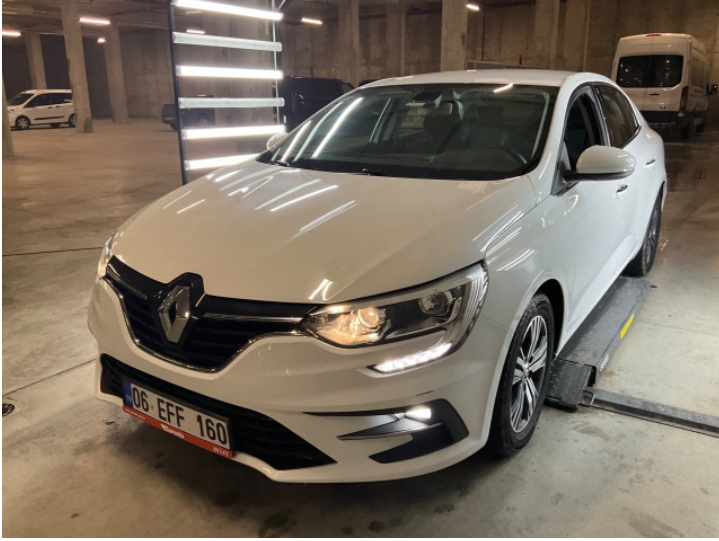
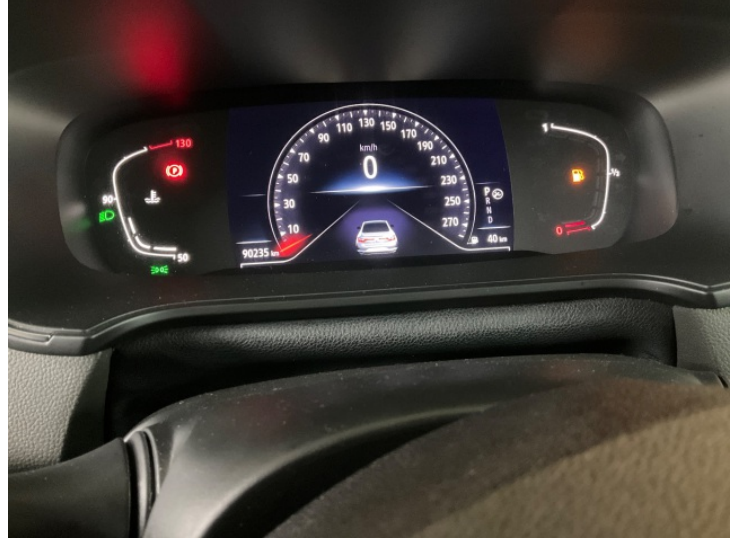
## Araç Resimleri

## Çizik

Tampon, ön, Ön tampon >  
Çizik

## Vuruk

Motor kaputu, Motor kaputu >  
Ezik

Motor kaputu bağlantı civataları işlemli. Araç boya deseninde boya hataları mevcut. Sağ ön camurluk Bağlantı ayağı üst civatası işlemli.
