# Full Plus Ekspertiz

## 06EFC543

| Motor Hacmi | 1332cc | Marka | Renault |
| Rengi | BEYAZ | Model | Megane |

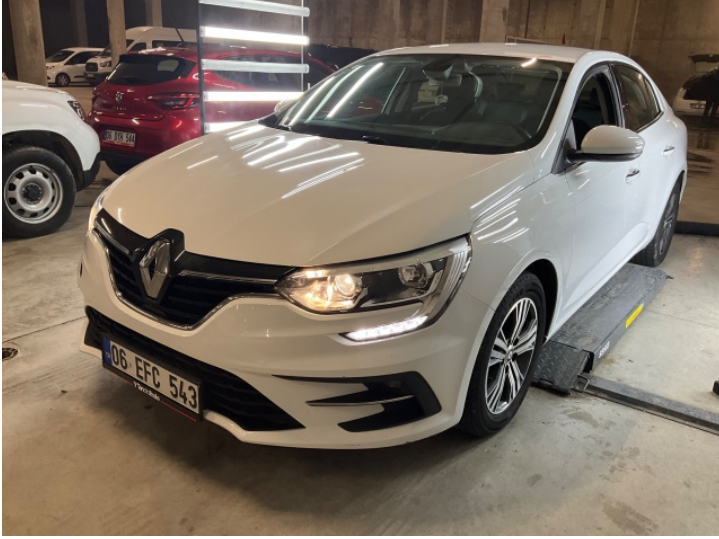
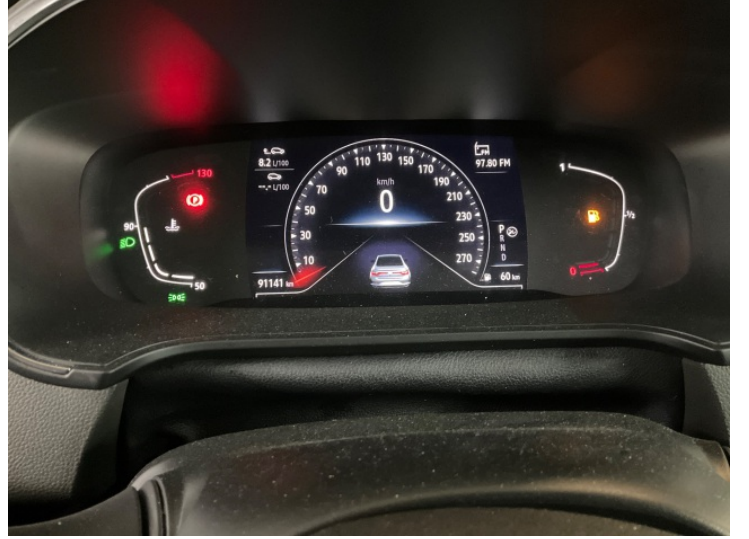
## Araç Resimleri

Tampon, arka, Arka tampon > Çizik

Tampon, ön, Ön tampon > Çizik

Kapı, sağ ön, Kapı, sağ ön > Ezik

Çamurluk, sağ, Çamurluk, sağ > Ezik

Marşbiyel, sol, Marşbiyel, sol > Ezik

Motor kaputu, Motor kaputu > Ezik
