# Full Plus Ekspertiz

## 06EFF113

| Motor Hacmi | 1332cc | Marka | Renault |
| Rengi | BEYAZ | Model | Megane |

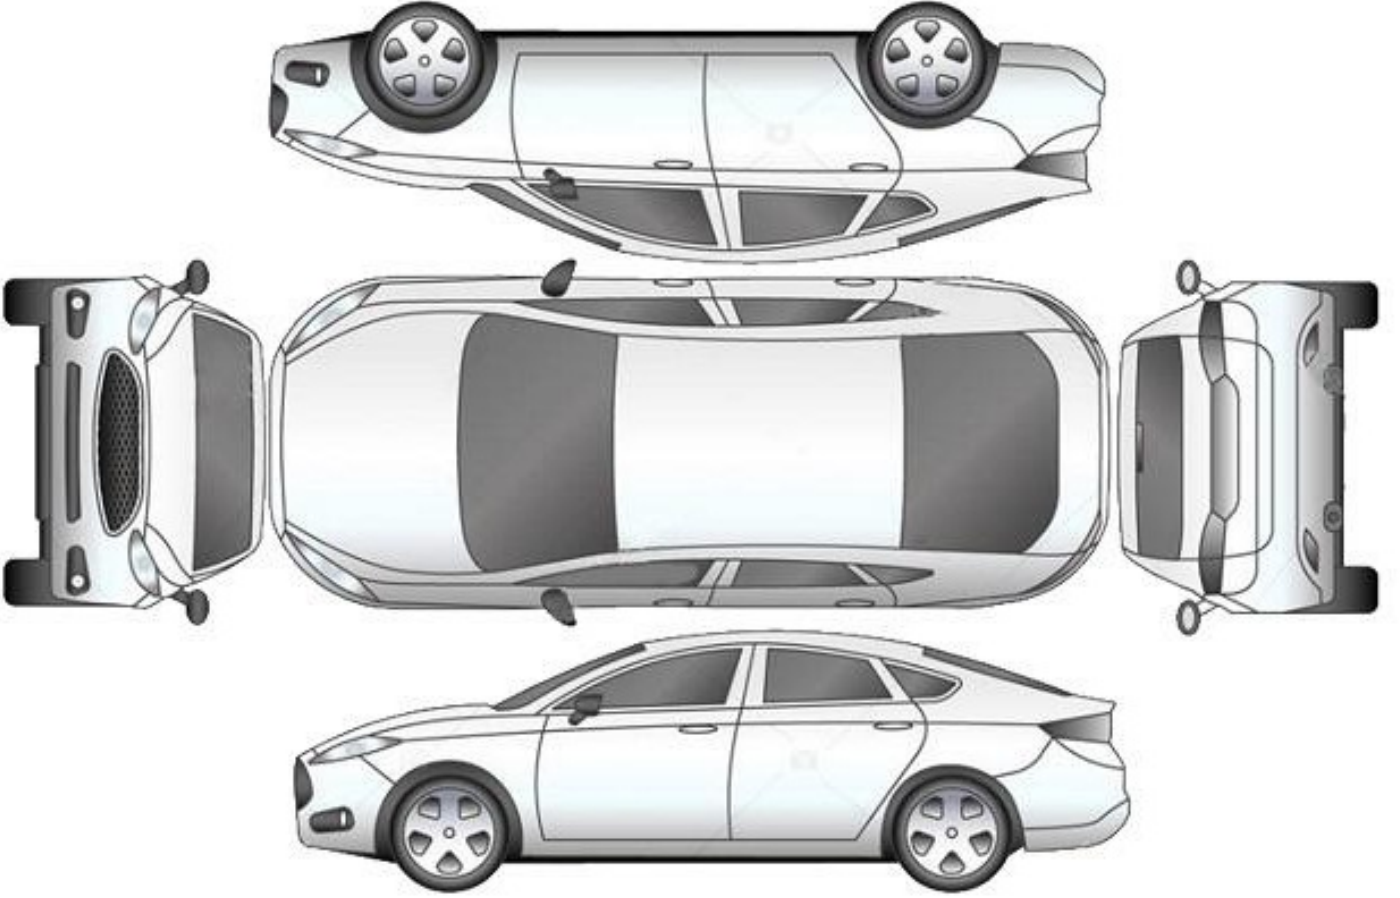
**B: Boyalı**

**B/2: Lokal Boyalı**

**D: Değişmiş**

**\*\*\*Araçta değişmiş ve boyanmış parça bulunmamaktadır\*\*\***
