# Full Plus Ekspertiz

## 06EFB680

Plaka	06EFB680	Şanzıman Tipi	Otomatik
KM	93299	Yakıt Cinsi	Benzin
Şase	VF1RFB00172263225	Motor Gücü	103 kw
Motor Hacmi	1332cc	Marka	Renault
Rengi	BEYAZ	Model	Megane
İlk Tescil Tarihi	13-01-2024	Sonraki Muayene Tar.	07-12-2026
Model Yılı	2023	Araç Tipi	Sedan
Ruhsat Sahibi	TAN OTO	Kapı Sayısı	4 Kapı

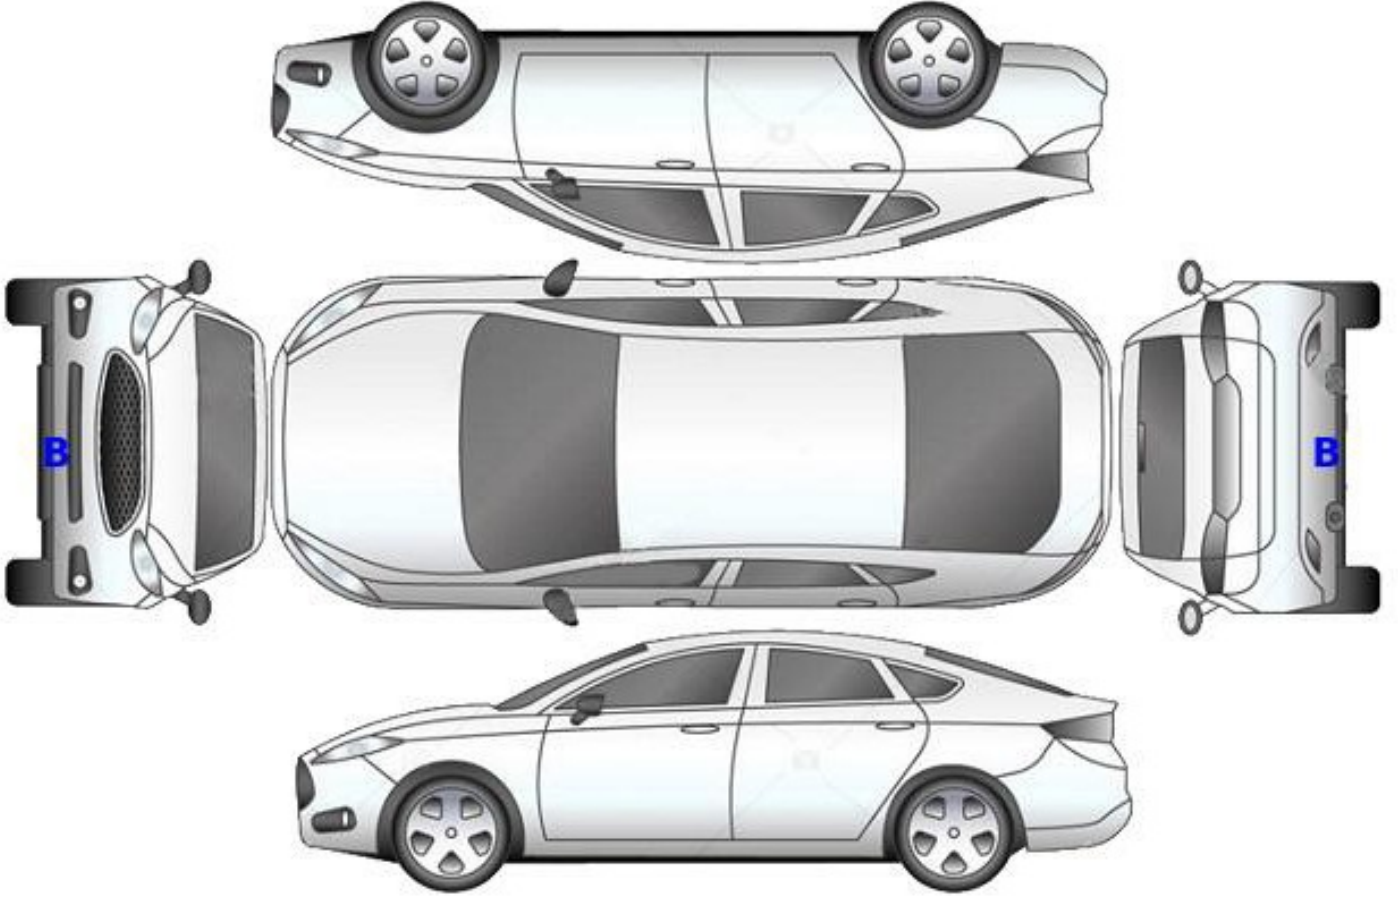
## Kaporta Kontrolü(Değişmiş Boyanmış kontrolü)

**B: Boyalı**

**B/2: Lokal Boyalı**

**D: Değişmiş**

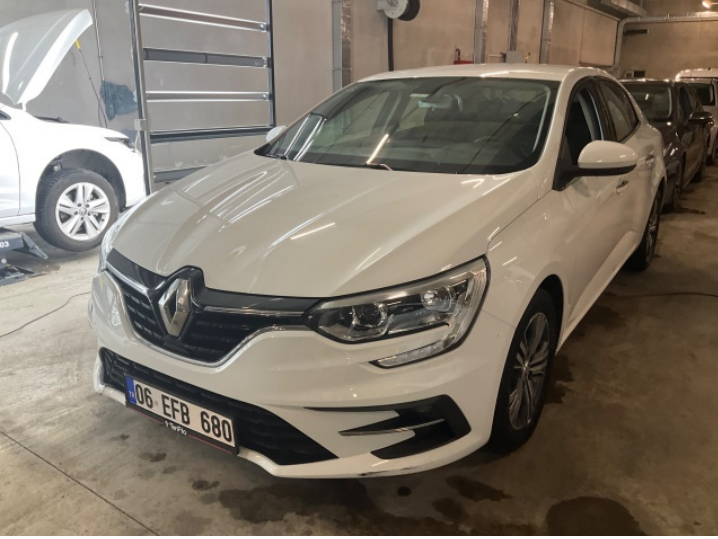
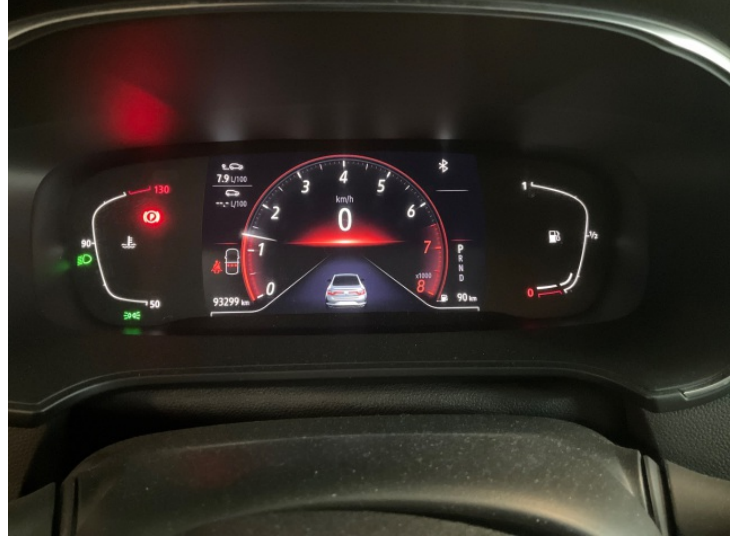
## Araç Resimleri

Kapı, sol ön, Kapı, sol ön >  
Çizik

Marşbiyel, sağ, Marşbiyel, sağ  
> Ezik

Kapı, sağ arka, Kapı, sağ arka  
> Ezik

Kapı, sağ ön, Kapı, sağ ön >  
Vuruk

Çamurluk, sağ arka, Çamurluk,  
sağ arka > Vuruk
