# Full Plus Ekspertiz

## 06EUH692

Plaka	06EUH692	Şanzıman Tipi	Otomatik
KM	43805	Yakıt Cinsi	Benzin
Şase	VF1RFB00X73636496	Motor Gücü	103 kw
Motor Hacmi	1332cc	Marka	Renault
Rengi	GRI	Model	Megane
İlk Tescil Tarihi	13-11-2024	Sonraki Muayene Tar.	06-09-2027
Model Yılı	2024	Araç Tipi	Sedan
Ruhsat Sahibi	TAN OTO	Kapı Sayısı	4 Kapı

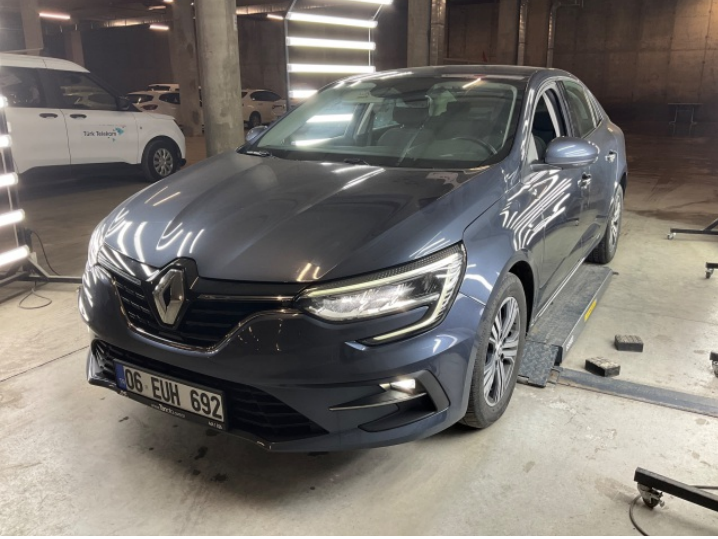
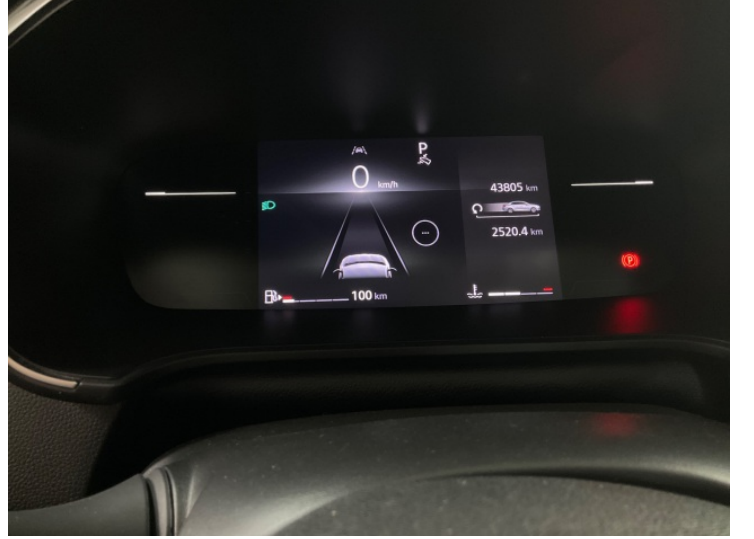
## Araç Resimleri

Kapı, sağ arka, Kapı, sağ arka > Küçük Çizik

Kapı, sol arka, Kapı, sol arka > Noktasal Ezik

Tampon, ön, Ön tampon > Küçük Çizik

Motor kaputu, Motor kaputu > Taş izi

Arka lambalar, Arka lamba camı, sağ > Hasarlı

Kaporta, Kaporta > Yakıcı Madde Ile Zarar Görmüş

Araç genelinde yakıcı madde izi boya atması ve boya hataları mevcut.
