# Full Plus Ekspertiz

## 06DGS630

## Kaporta Kontrolü(Değişmiş Boyanmış kontrolü)

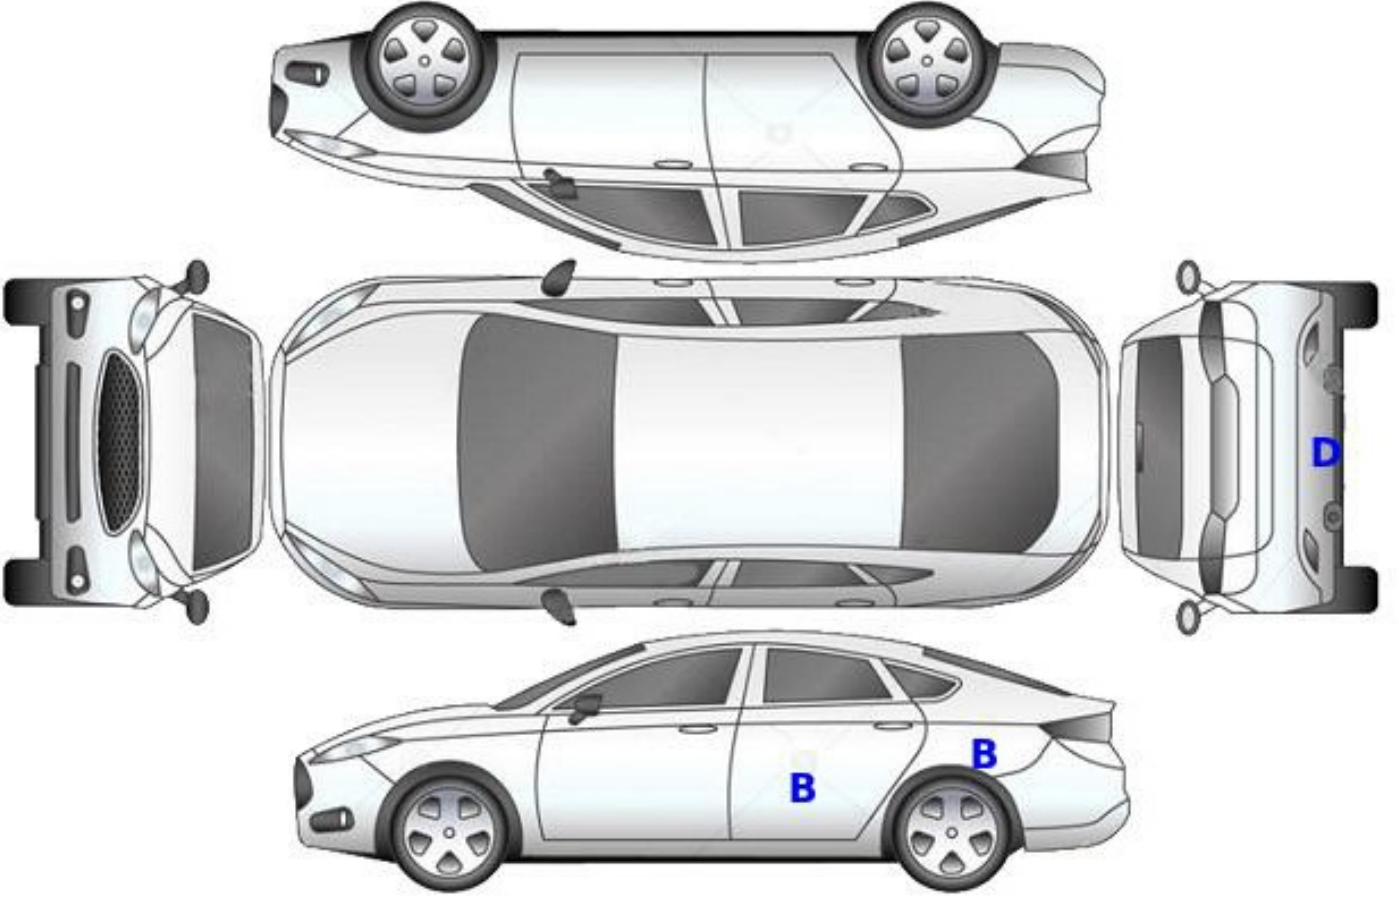
**B: Boyalı**

**B/2: Lokal Boyalı**

**D: Değişmiş**

Marşbiyel, sol - Boyalı  
Sol Üst Frangart - Lokal Boya  
Kayış - Ses Yapıyor
