# Full Plus Ekspertiz

## 06DGS559

06-HYB-8225

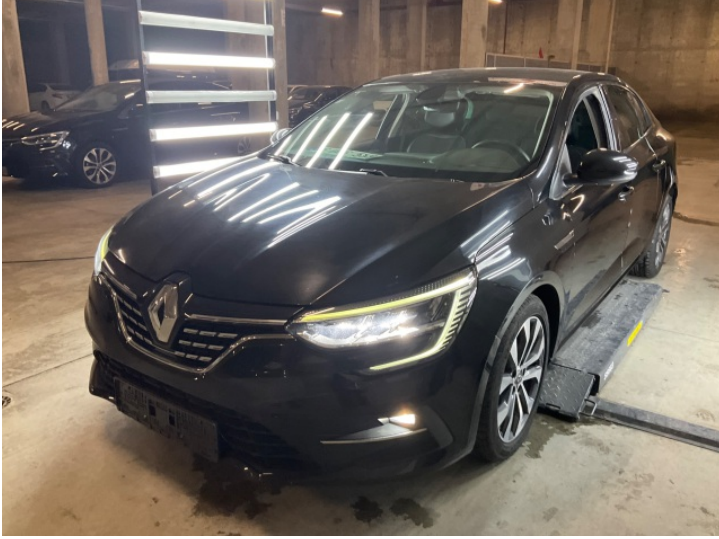
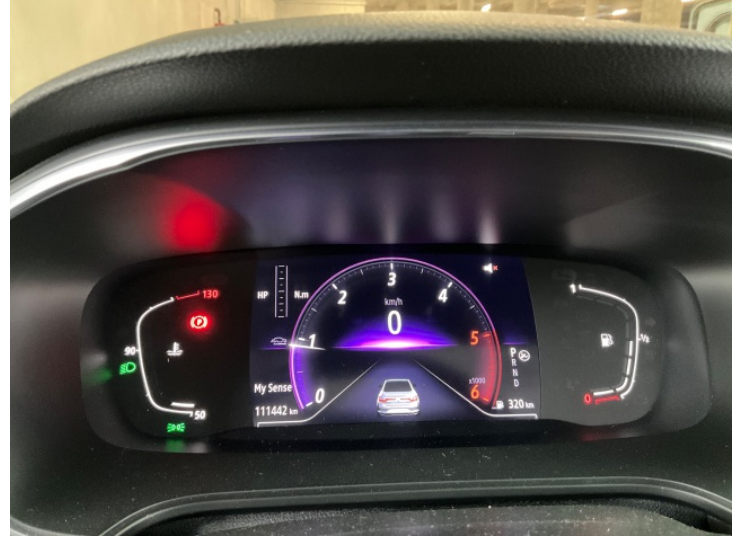
## Araç Resimleri

Tampon, ön, Ön tampon > Çizik

Çamurluk, sol, Çamurluk, sol > Çizik

Döşemeler/Kapaklar, Tavan döşemesi > Çizik

Marşbiyel, sağ, Marşbiyel, sağ > Ezik

Marşbiyel, sol, Marşbiyel, sol > Ezik

Kapı, sol arka, Kapı, sol arka > Ezik

Tampon, ön, Ön tampon > Ezik
