# Full Plus Ekspertiz

## 06DGS507

| <b>Marka</b> | Renault | <b>Motor Hacmi</b> | 1461cc |
| <b>Rengi</b> | SİYAH | <b>Model</b> | Megane |

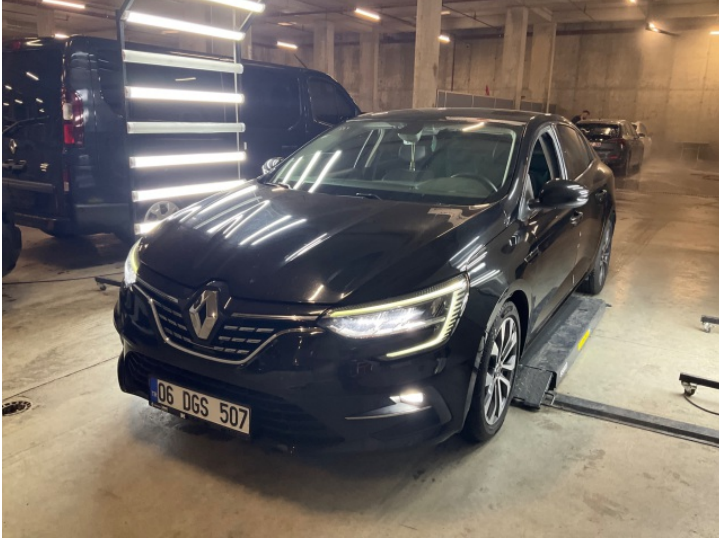
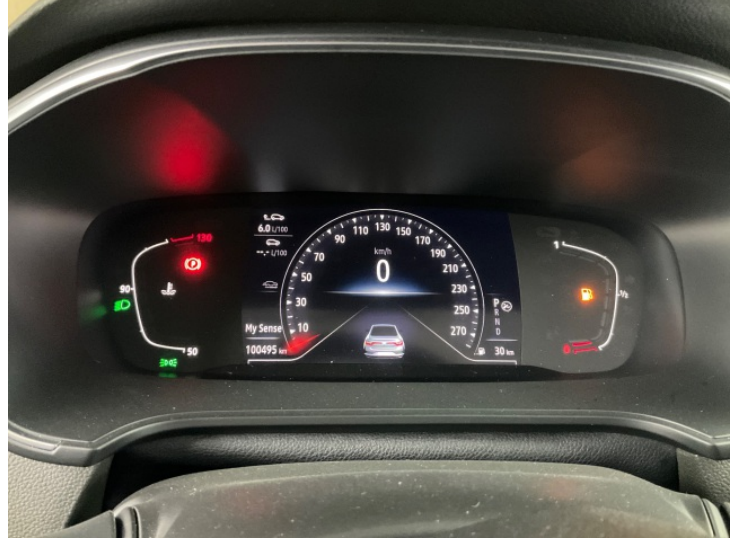
## Araç Resimleri

Bagaj kapağı/kapısı, Bagaj kapısı > Çizik

Tampon, arka, Arka tampon > Çizik

Çamurluk, sol arka, Çamurluk, sol arka > Çizik

Tampon, ön, Ön tampon > Ezik
