# Full Plus Ekspertiz

## 06DEU270

## Araç Bilgileri

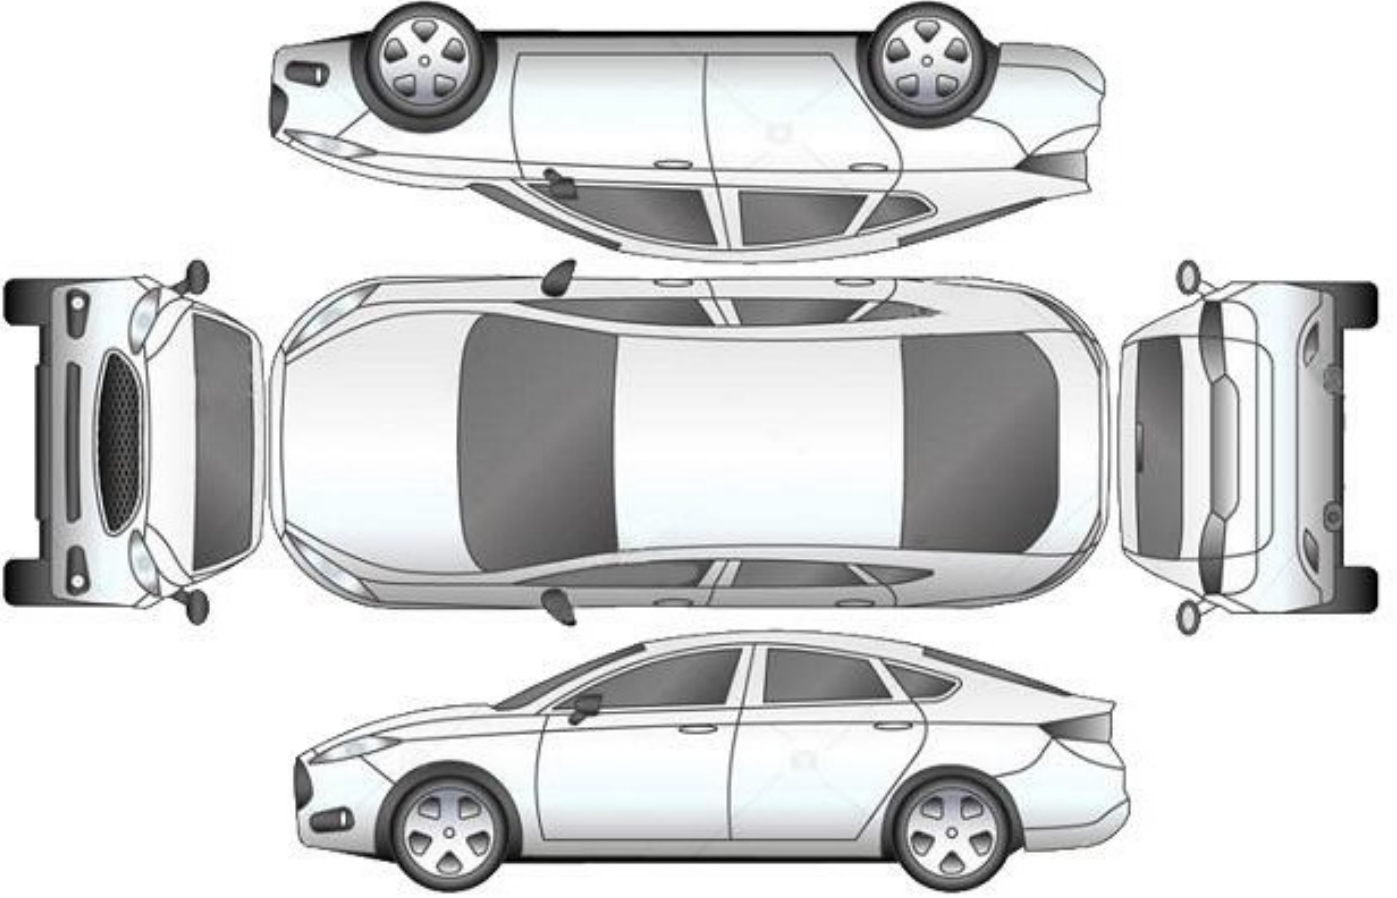
## Kaporta Kontrolü(Değişmiş Boyanmış kontrolü)

**\*\*\*Araçta değişmiş ve boyanmış parça bulunmamaktadır\*\*\***

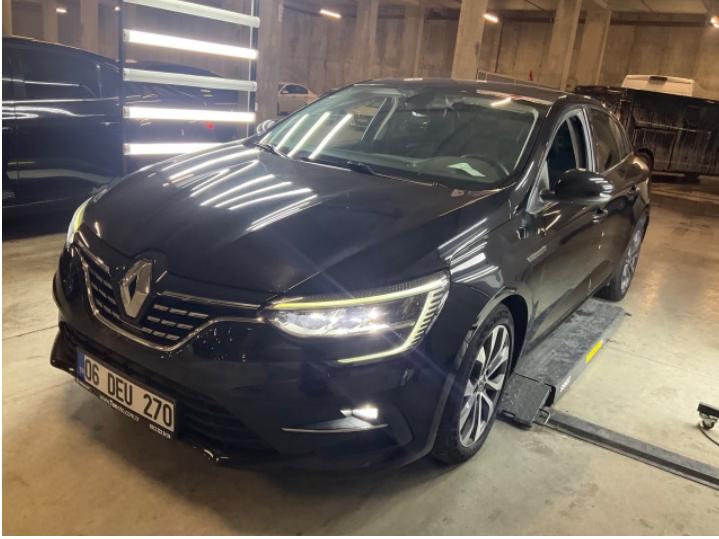
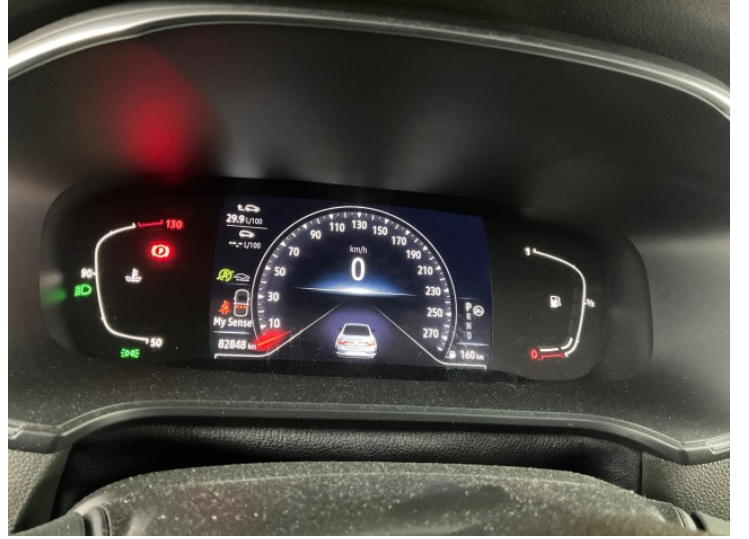
## Araç Resimleri

Dikiz aynası, sağ, Dış dikiz aynası kapağı > Çizik

Çamurluk, sağ, Çamurluk, sağ > Çizik

Marşbiyel, sağ, Marşbiyel, sağ > Çizik

Çamurluk, sol arka, Çamurluk, sol arka > Çizik

Dikiz aynası, sol, Dış dikiz aynası kapağı > Çizik

Çamurluk, sol, Çamurluk, sol > Çizik

Araç değerine etki etmeyecek mini onarım ve- veya pasta cila işlemi ile giderilebilecek vuruk ve çizikler ekspertiz kapsamı dışında tutulmuştur.
