# Full Plus Ekspertiz

## 06DGS534

| Marka | Renault | Motor Hacmi | 1461cc |
| Rengi | SİYAH | Model | Megane |

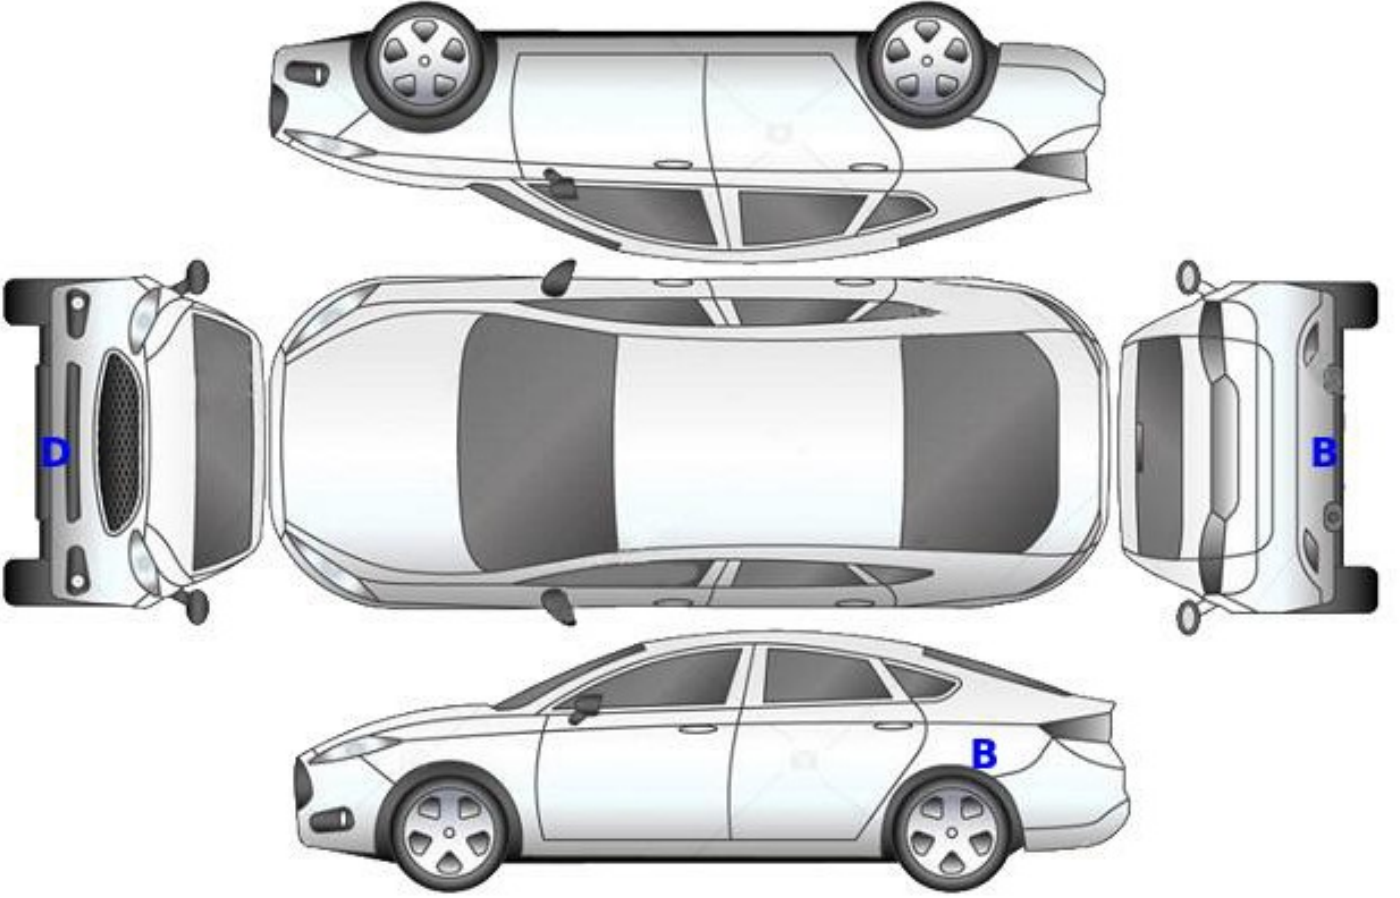
## Kaporta Kontrolü(Değişmiş Boyanmış kontrolü)

**B: Boyalı**

**B/2: Lokal Boyalı**

**D: Değişmiş**

Sol Üst Frangart - Lokal Boya  
Marşbiyel, sol - Lokal Boya

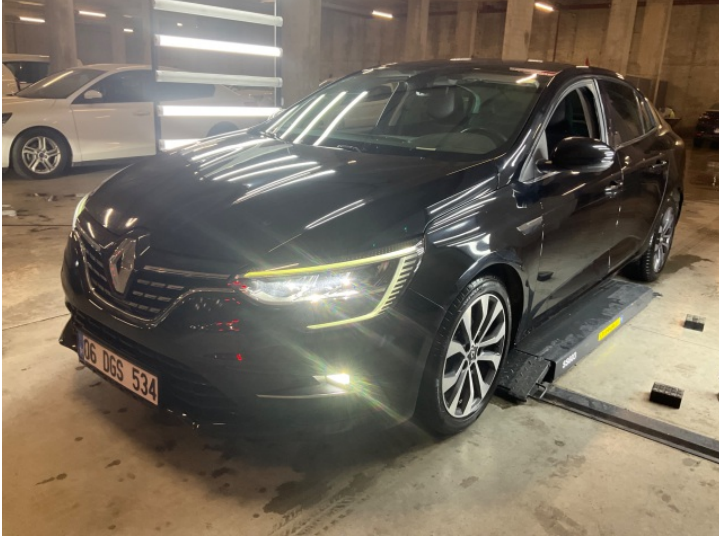
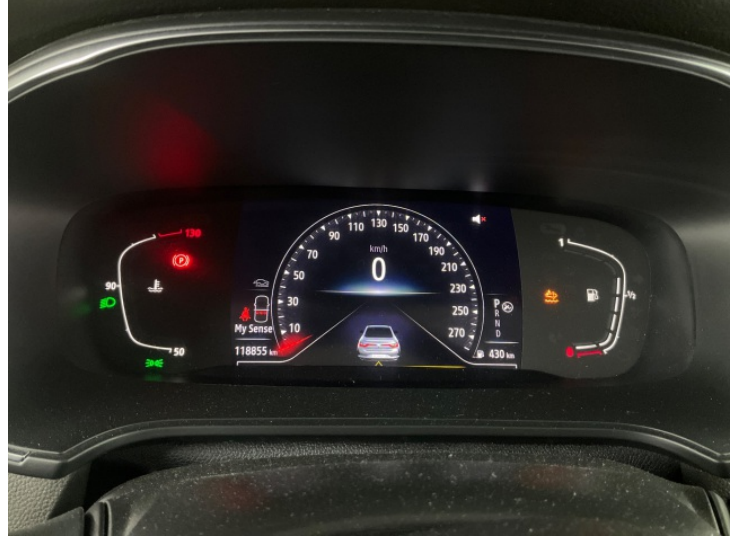
## Araç Resimleri

Çamurluk, sağ, Çamurluk, sağ  
> Çizik

Kapı, sağ ön, Kapı, sağ ön >  
Çizik

Çamurluk, sol arka, Çamurluk,  
sol arka > Çizik

Çamurluk, sağ arka, Çamurluk,  
sağ arka > Ezik

Bagaj kapağı/kapısı, Bagaj  
kapısı > Ezik
