| Rapor No: | 06-01-1449832 | Araç Giriş Tarihi: | 26.12.2025 15:44 | Araç Çıkış Tarihi: | 26.12.2025 16:55 |

# Full Plus Ekspertiz

## 06DGS511

| Rengi | SİYAH | Model | Megane |

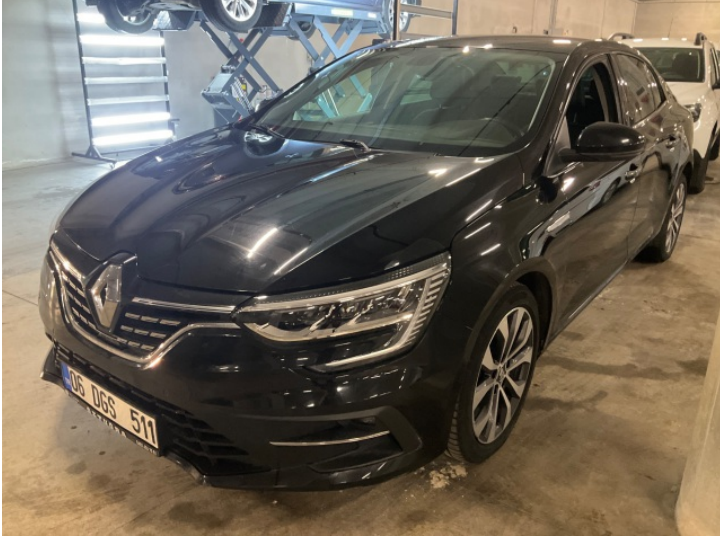
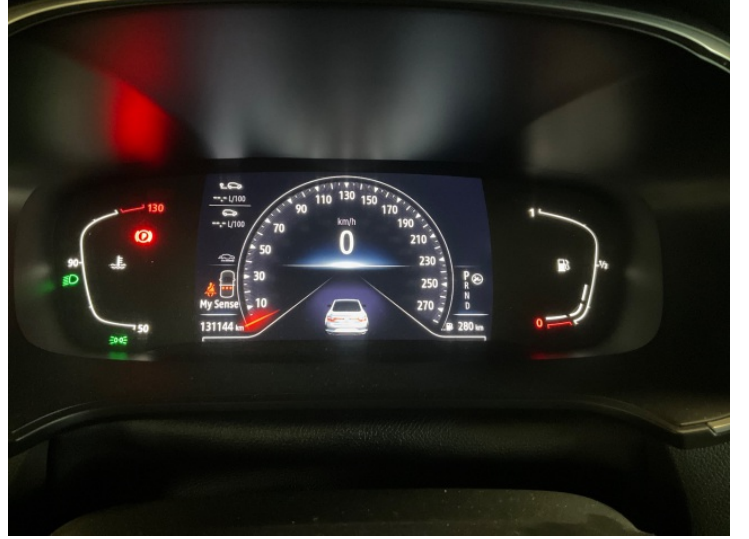
## Çizik

Motor kaputu, Motor kaputu > Çizik

Çamurluk, sağ, Çamurluk, sağ > Çizik

Tampon, ön, Ön tampon > Çizik

Tampon, arka, Arka tampon > Çizik
