# Full Plus Ekspertiz

## 06DGS634

| Rengi | SİYAH | Model | Megane |

## Kaporta Kontrolü(Değişmiş Boyanmış kontrolü)

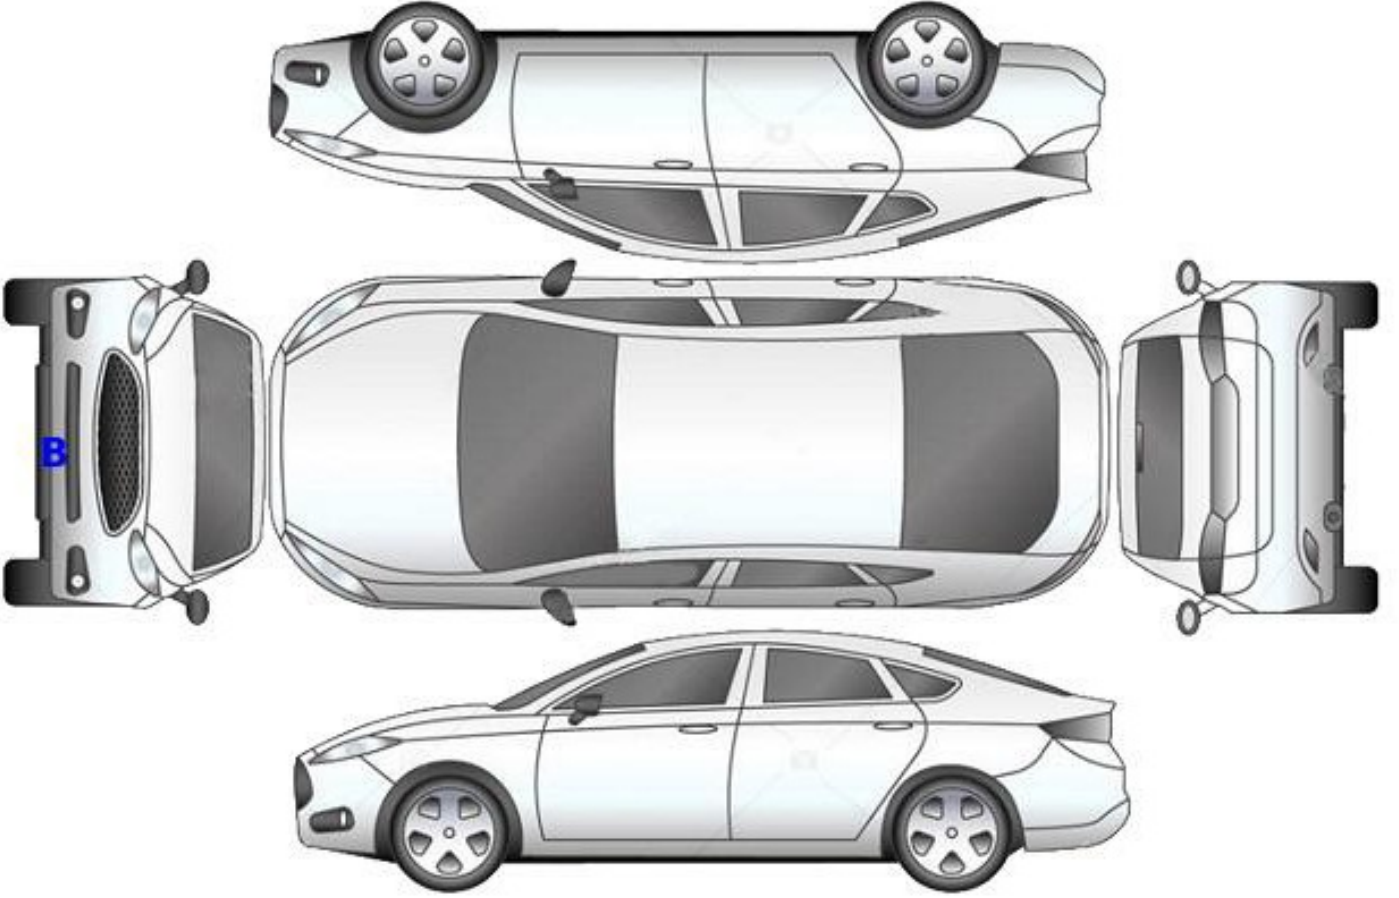
| | Durum | Notlar |
|---|---|---|
| Araç Kaporta Aksamı | | Ezik, çizik, taş izi ve yakıcı madde hasarı mevcut. |

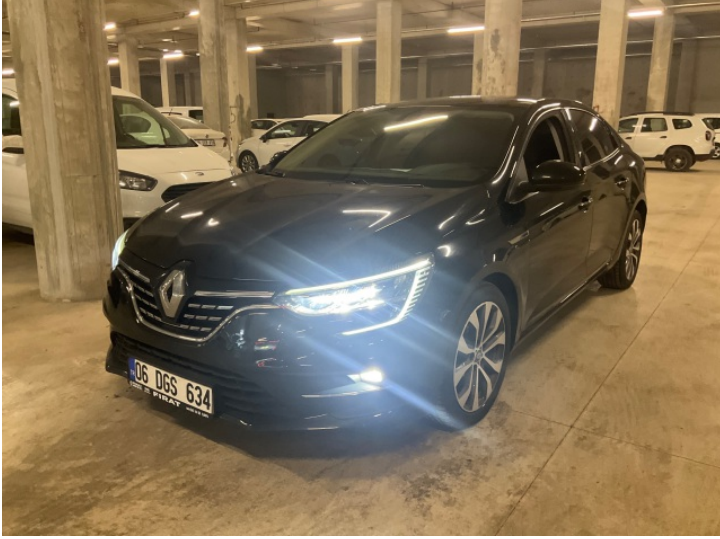
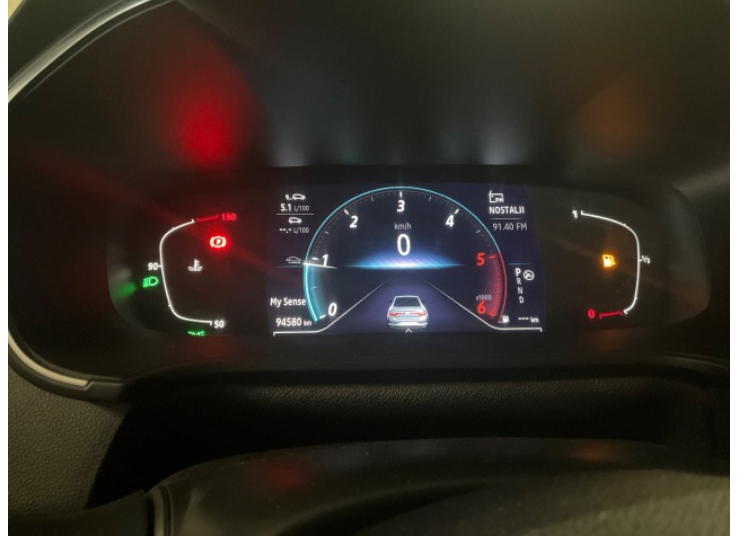
## Araç Resimleri

Tampon, ön, Ön tampon > Çizik

Çamurluk, sağ, Çamurluk, sağ > Çizik

Kapı, sağ ön, Kapı, sağ ön > Çizik

Kapı, sağ arka, Kapı, sağ arka > Çizik

Marşbiyel, sol, Marşbiyel, sol > Ezik

Çamurluk, sağ arka, Çamurluk, sağ arka > Ezik
