# Full Plus Ekspertiz

## 06DGS576

| Marka | Renault | Motor Hacmi | 1461cc |
| Rengi | SİYAH | Model | Megane |

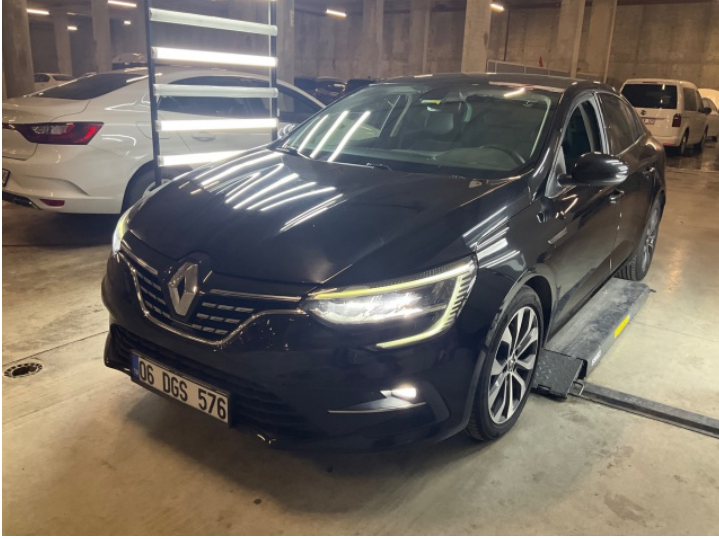
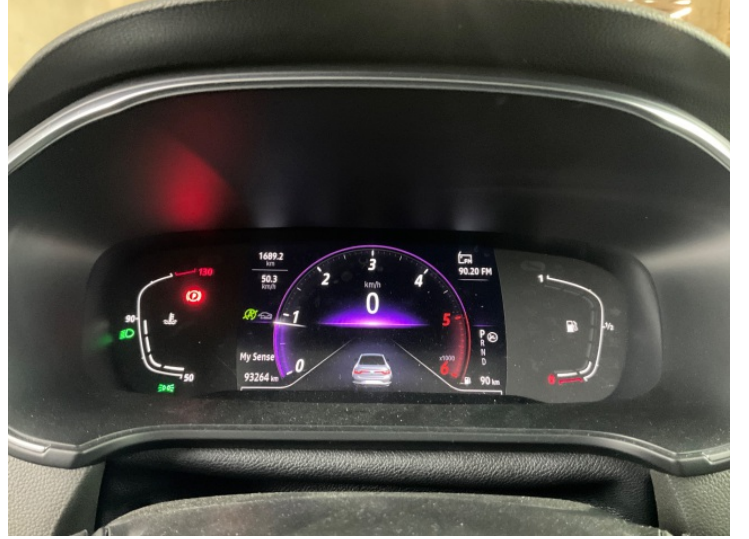
## Araç Resimleri

Marşbiyel, sol, Marşbiyel, sol > Çizik

Çamurluk, sol, Çamurluk, sol > Çizik

Kapı, sağ ön, Kapı, sağ ön > Ezik
