Z OTORİTE EKSPERTİZ OTOMOTİV GAYRİMENKUL TİC. A.Ş. D-Expert  
Ankara Şaşmaz Şubesi Bahçekapı Mah.Sanayi Bulvarı No:4/B Şaşmaz  
ankara0601@dexpert.com.tr 0312 278 81 82 ETİMESGUT ANKARA

# Full Plus Ekspertiz

## 06DGS577

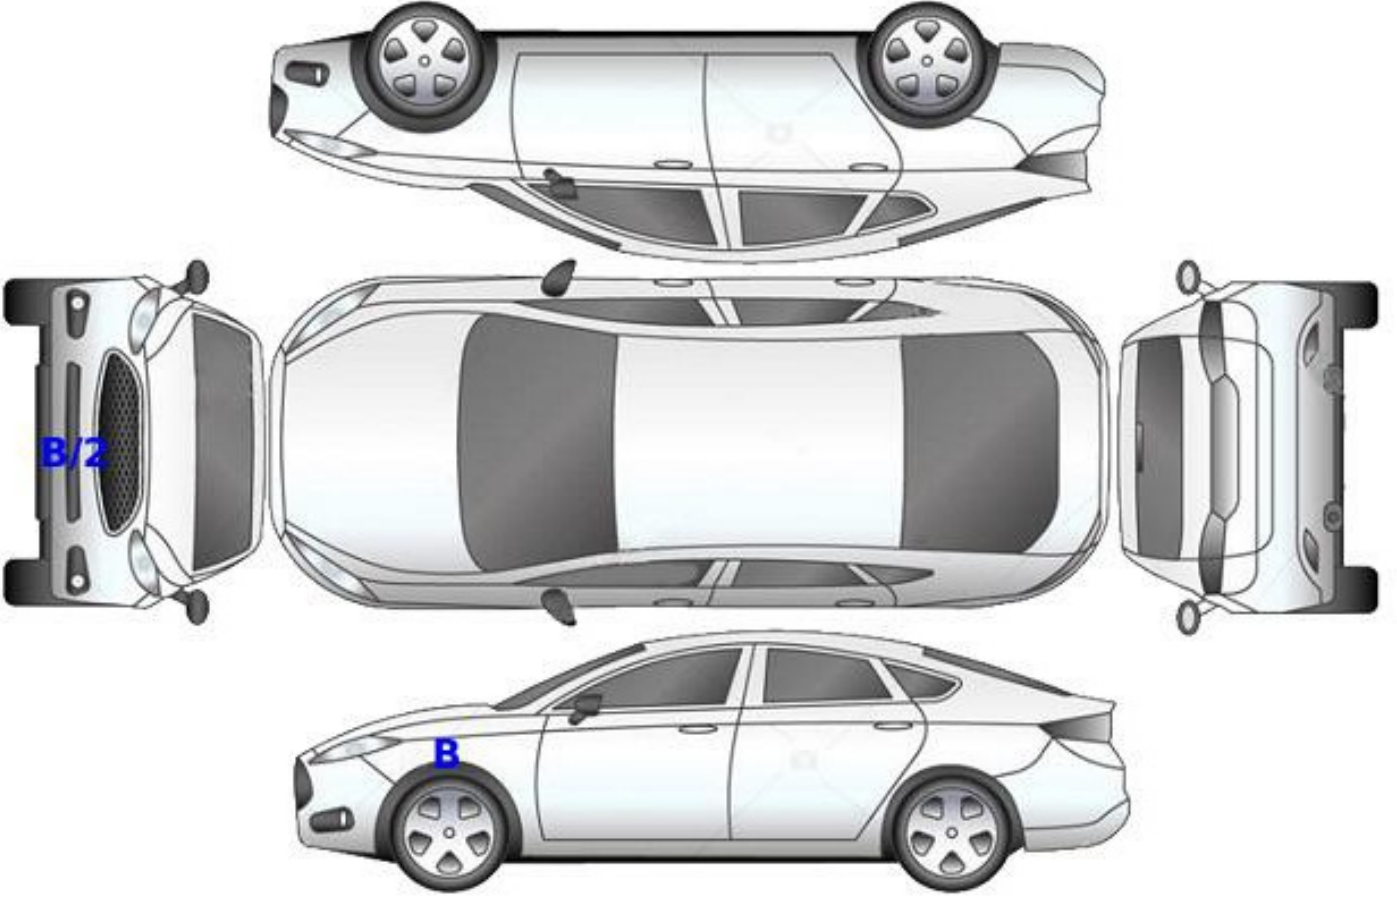
## Kaporta Kontrolü(Değişmiş Boyanmış kontrolü)

**B: Boyalı**

**B/2: Lokal Boyalı**

**D: Değişmiş**

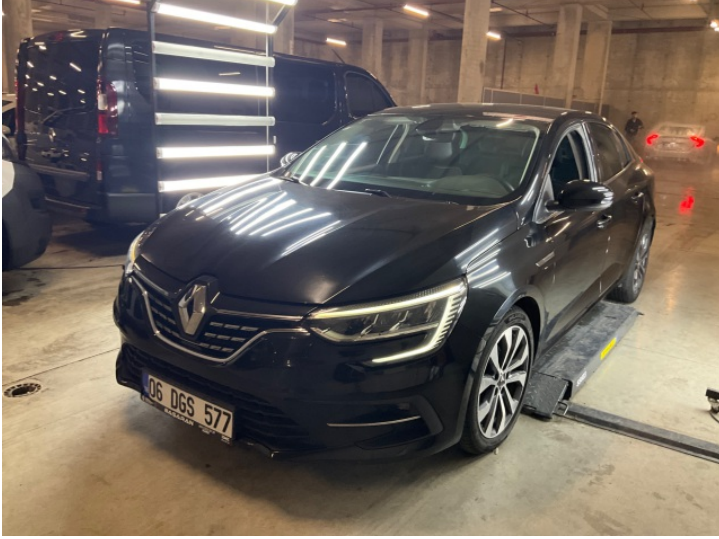
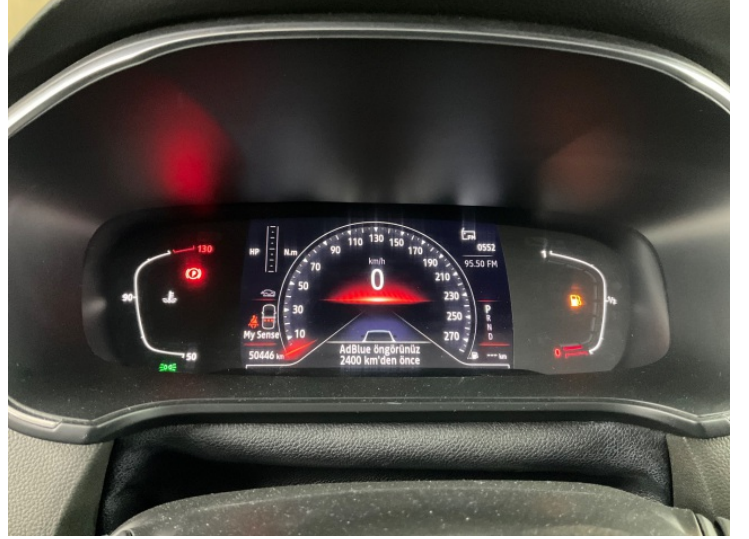
## Araç Resimleri

Tampon, ön, Ön tampon > Çizik

Çamurluk, sağ, Çamurluk, sağ > Çizik

Dikiz aynası, sağ, Dış dikiz aynası kapağı > Çizik

Çamurluk, sağ arka, Çamurluk, sağ arka > Çizik

Kapı, sağ arka, Kapı, sağ arka > Çizik

Tampon, arka, Arka tampon > Çizik

Çamurluk, sol arka, Çamurluk, sol arka > Çizik
