# Full Plus Ekspertiz

## 06DET934

## Kaporta Kontrolü(Değişmiş Boyanmış kontrolü)

Renault Megane-1V 1.5 Blue-dCi

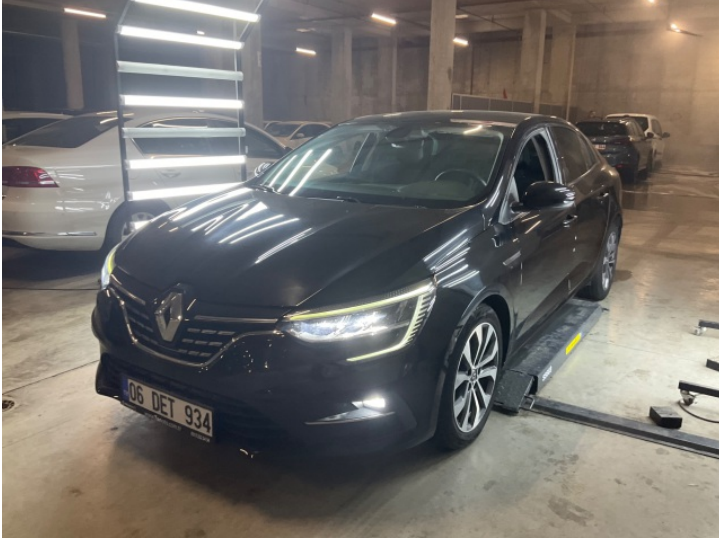
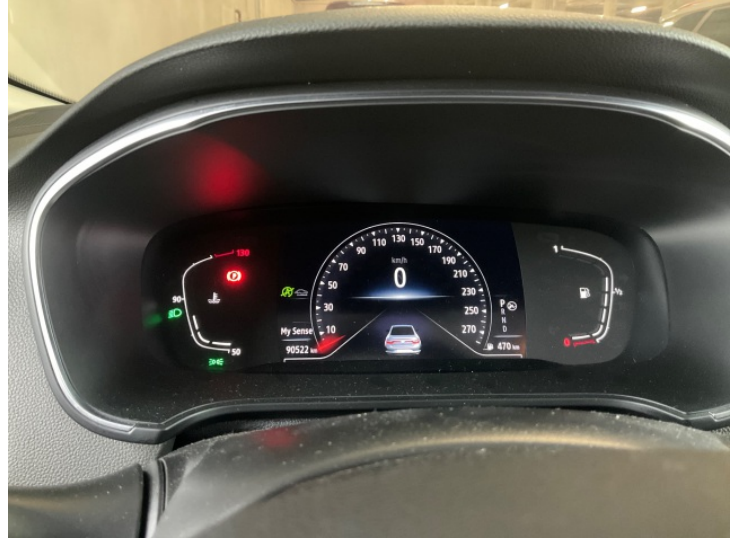
## Araç Resimleri

Tampon, ön, Ön tampon > Çizik

Çamurluk, sağ arka, Çamurluk, sağ arka > Çizik

Tampon, arka, Arka tampon > Çizik

Kapı, sol arka, Kapı, sol arka > Çizik

Kapı, sağ arka, Kapı, sağ arka > Ezik

Çamurluk, sağ arka, Çamurluk, sağ arka > Ezik
