Rapor Tarihi: 02.01.2026 13:03 Bayi No: 0601 Sayfa: 1/12  
Rapor No: 06-01-1451660 Araç Giriş Tarihi: 02.01.2026 12:11 Araç Çıkış Tarihi: 02.01.2026 13:03  
Mersis No: 0309073518100001

# Full Plus Ekspertiz

## 06DGS596

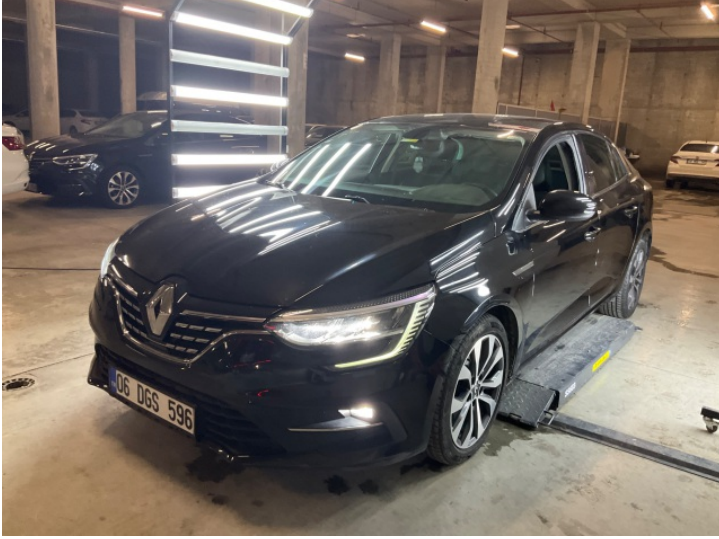
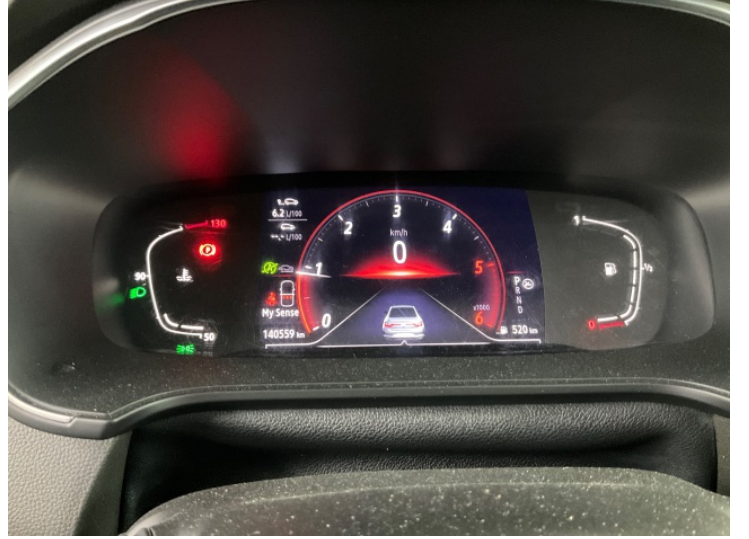
## Araç Resimleri

## Çizik

Tampon, ön, Ön tampon > Çizik

Çamurluk, sağ, Çamurluk, sağ > Çizik

Kapı, sağ ön, Kapı, sağ ön > Çizik

Çamurluk, sağ arka, Çamurluk, sağ arka > Çizik
