# Full Plus Ekspertiz

## 06DET918

| Motor Hacmi | 1461cc | Marka | Renault |
| Rengi | SİYAH | Model | Megane |

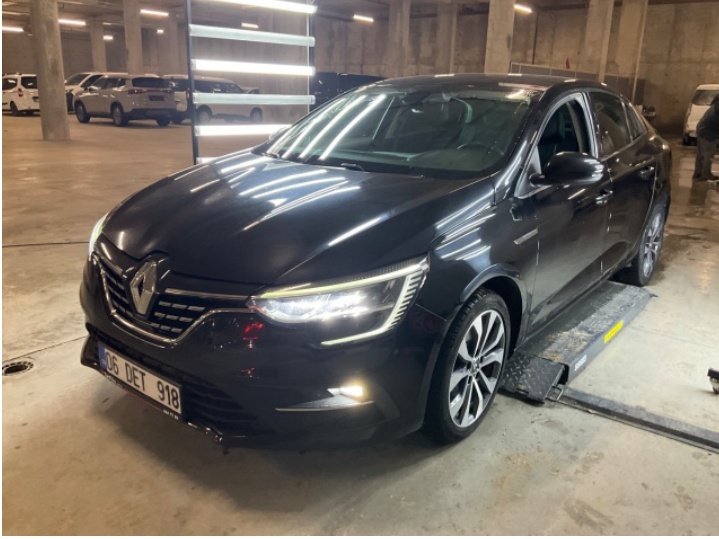
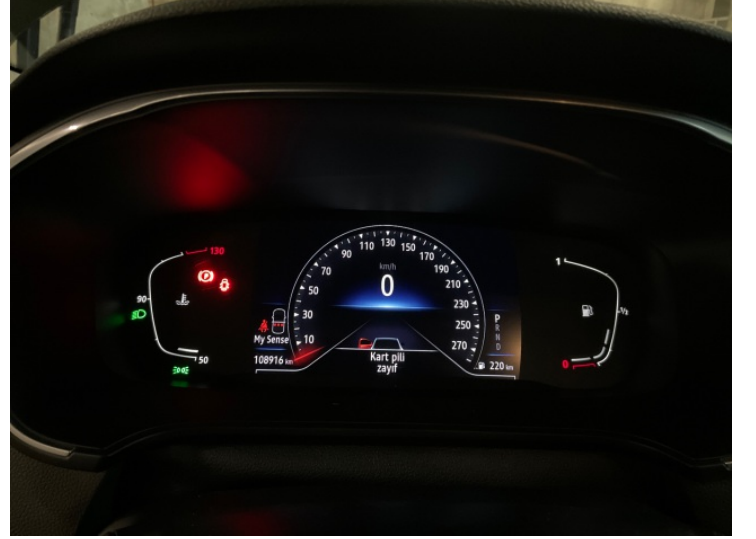
## Araç Resimleri

## Çizik

Tampon, arka, Arka tampon > Çizik

Tampon, ön, Ön tampon > Çizik

Araç değerine etki etmeyecek mini onarım ve- veya pasta cila işlemi ile giderilebilecek vuruk ve çizikler ekspertiz kapsamı dışında tutulmuştur.
