# Full Plus Ekspertiz

## 06DEU257

| Motor Hacmi | 1461cc | Marka | Renault |
| Rengi | SİYAH | Model | Megane |

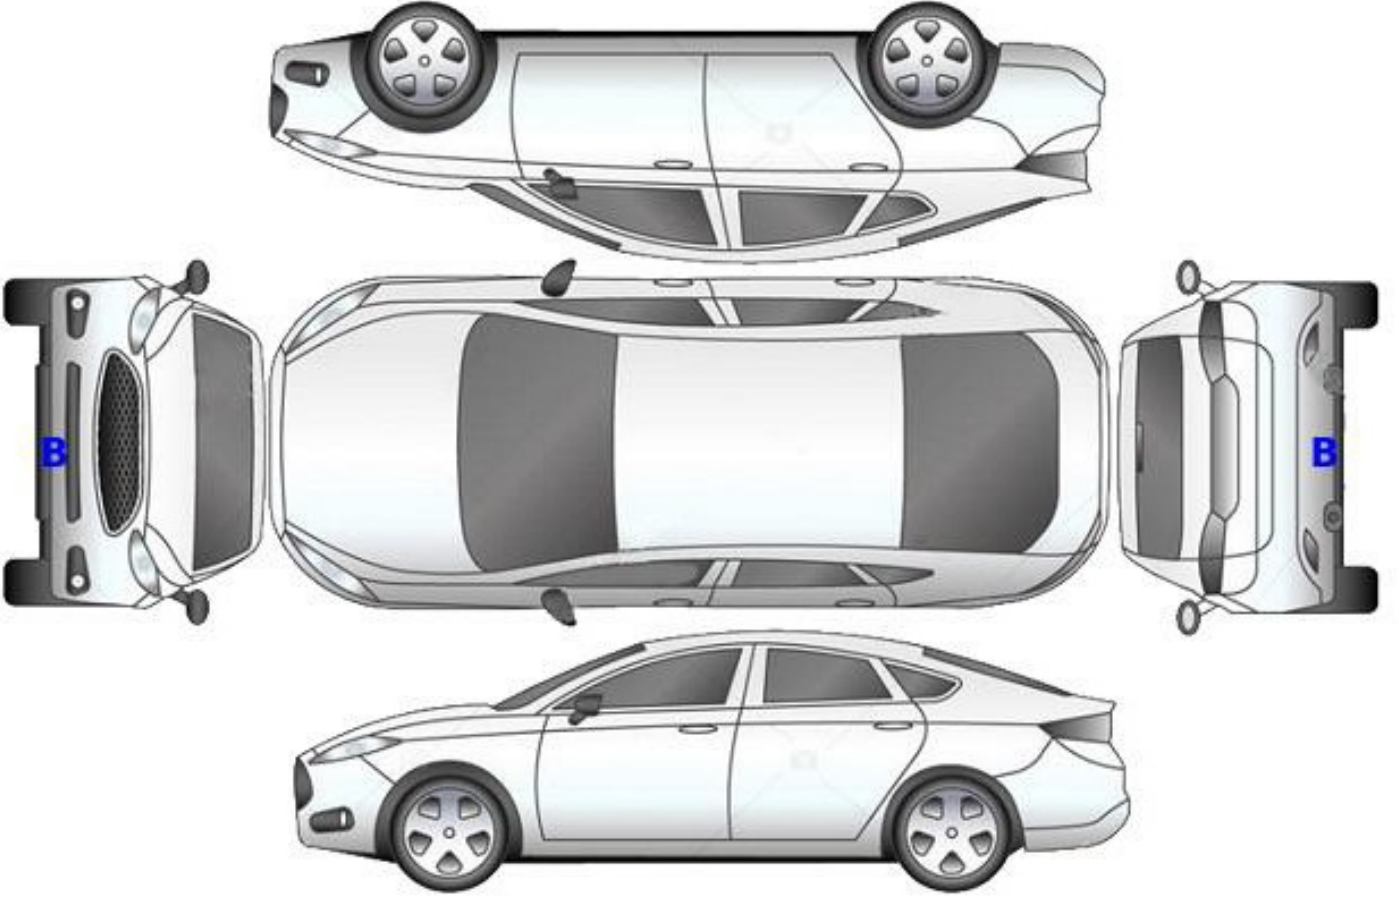
## Kaporta Kontrolü(Değişmiş Boyanmış kontrolü)

**B: Boyalı**

**B/2: Lokal Boyalı**

**D: Değişmiş**

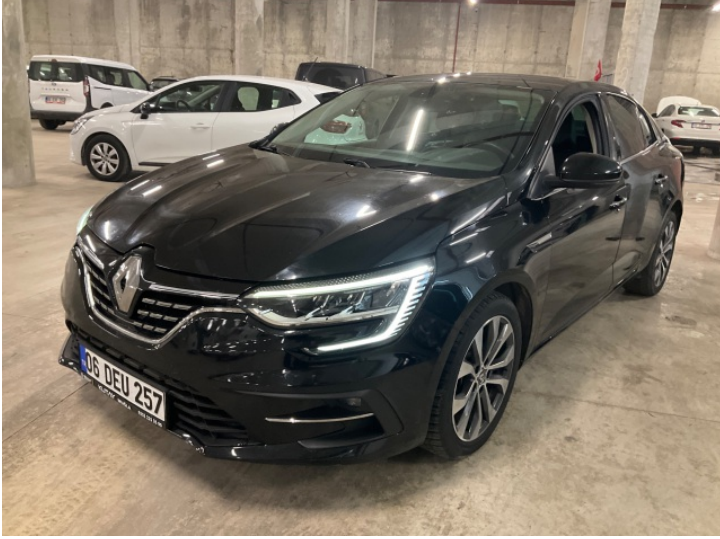
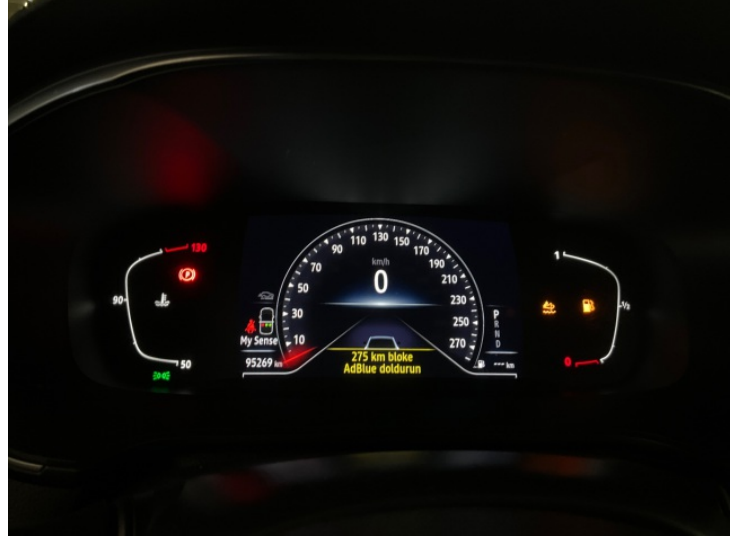
## Araç Resimleri

| | Durum | Notlar |
|---|---|---|
| Araç Kaporta Aksamı | | Ezik, çizik, taş izi ve yakıcı madde hasarı mevcut. |

Araç teknik spesifikasyonu gereği DYNO testi yapılamamıştır. Araç adblue uyarısı veriyor. Araç çevresinde yüzeysel çizik ve taş izleri mevcut.
