# Full Plus Ekspertiz

## 06DEU173

| Plaka | 06DEU173 | Şanzıman Tipi | Otomatik |
| Rengi | SİYAH | Model | Megane |

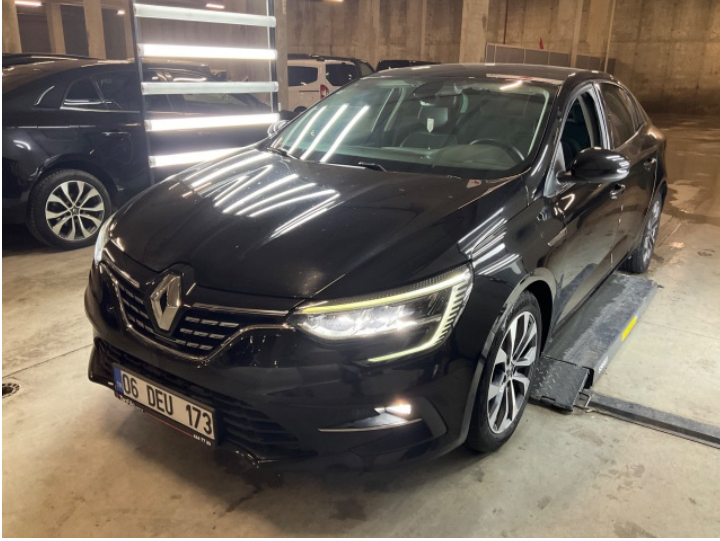
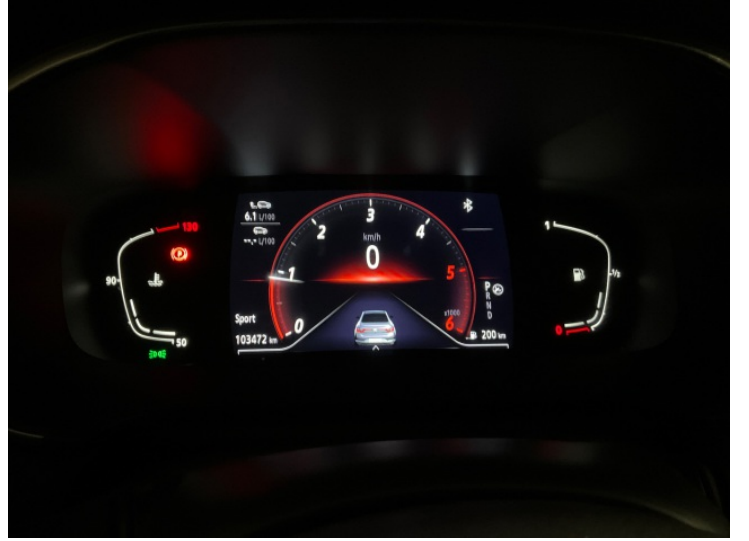
## Araç Resimleri

Çamurluk, sol arka, Çamurluk, sol arka > Çizik

Marşbiyel, sol, Marşbiyel, sol > Ezik

Çamurluk, sol arka, Çamurluk, sol arka > Ezik
