Rapor Tarihi: 03.02.2026 16:47  
Rapor No: 06-01-1460427  
Mersis No: 0309073518100001

# Full Plus Ekspertiz

## 06DEU339

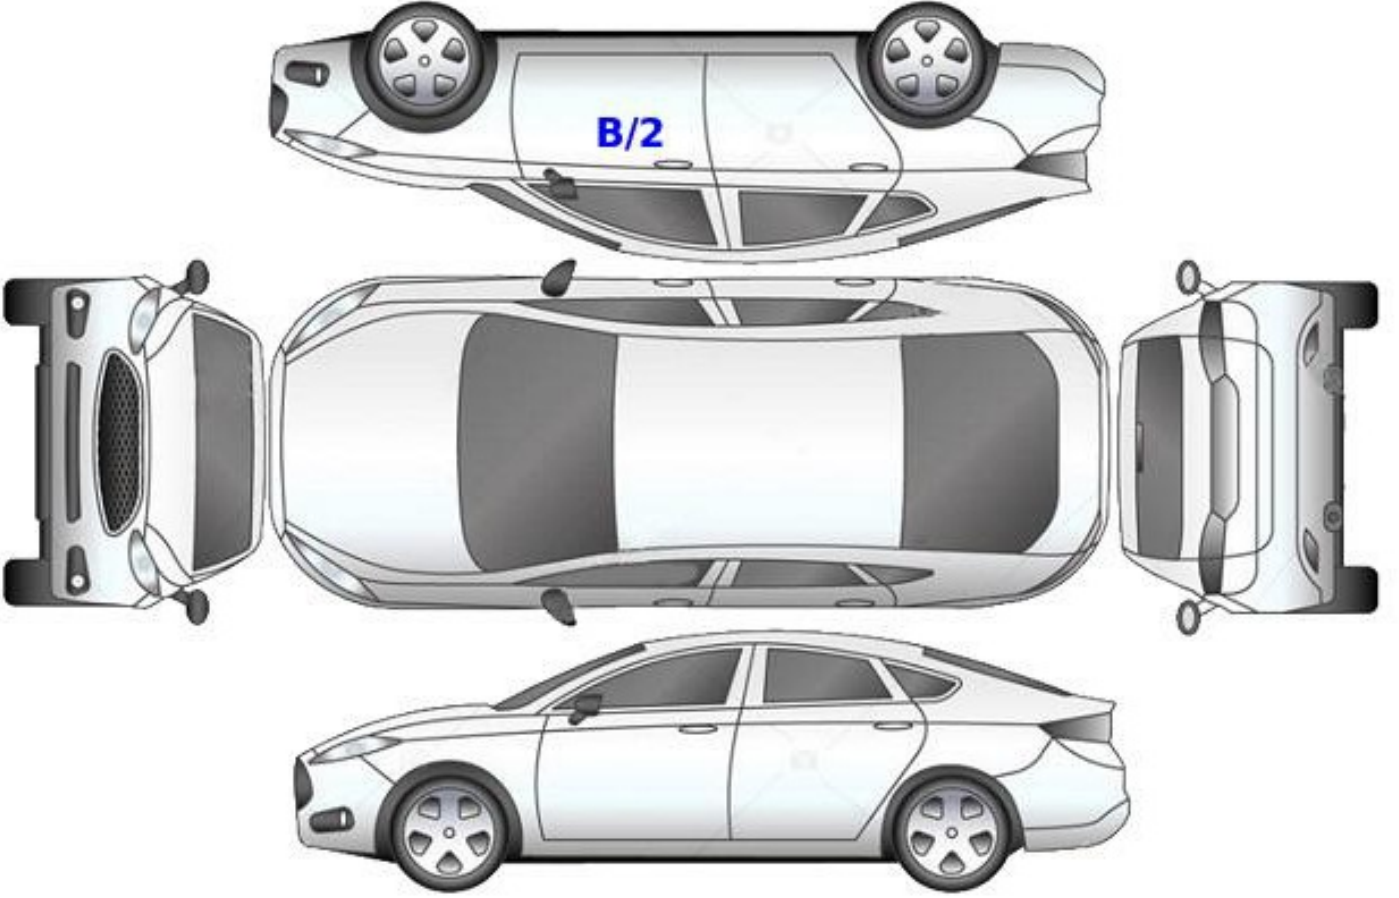
## Kaporta Kontrolü(Değişmiş Boyanmış kontrolü)

| | Durum | Notlar |
|---|---|---|
| Araç Kaporta Aksamı | | Yakıcı madde izi, ezik ve çizikler mevcut |

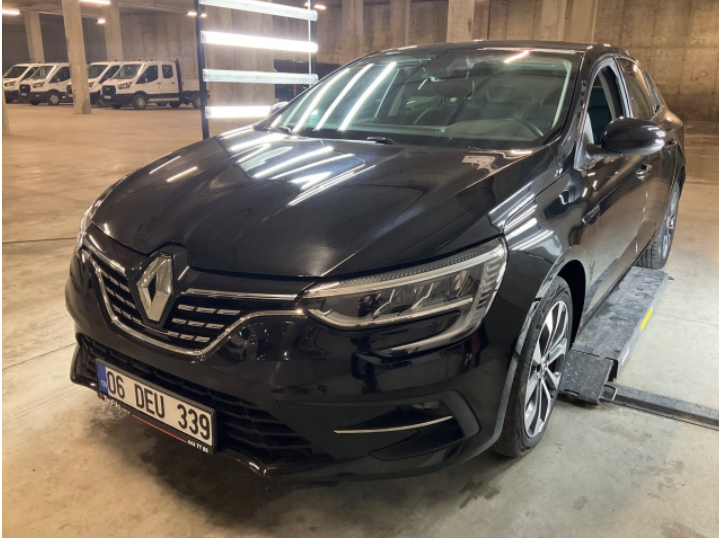
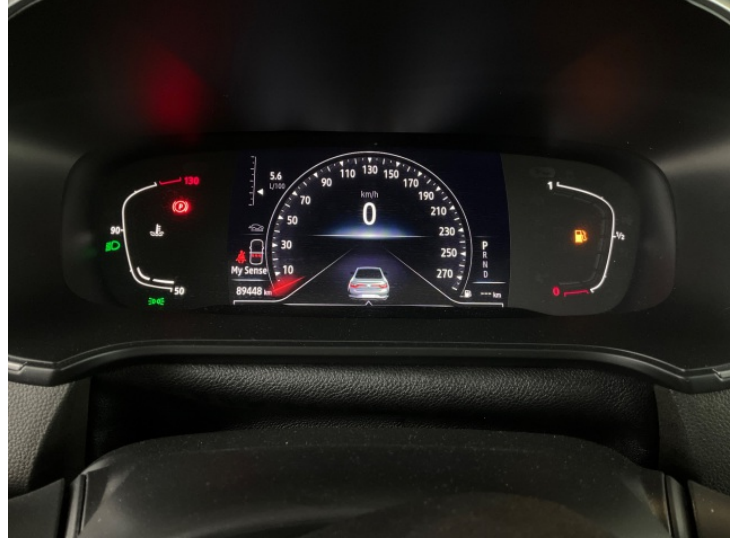
## Araç Resimleri

## Çizik

Tampon, arka, Arka tampon > Çizik

Tampon, ön, Ön tampon > Çizik
