# Full Plus Ekspertiz

## 06DET932

**Müşteri** TAN OTO MOTORLU ARAÇLAR TAŞIMACILIK  
İNŞ.TİC.LTD.ŞTİ.(CHERY)

| Motor Hacmi | 1461cc | Marka | Renault |

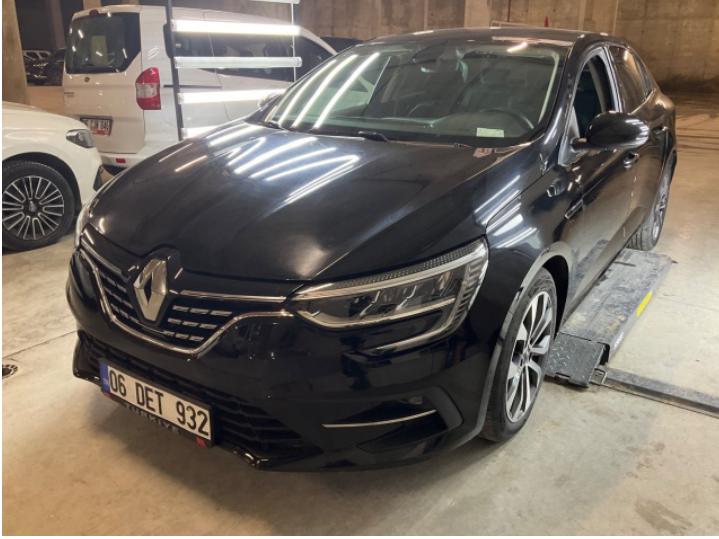
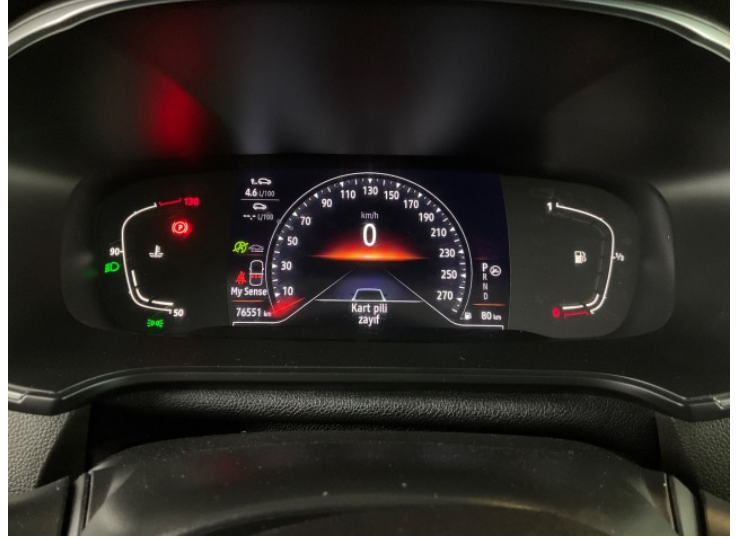
## Araç Resimleri

Tampon, arka, Arka tampon > Çizik

Dikiz aynası, sağ, Dış dikiz aynası kapağı > Çizik

Çamurluk, sağ, Çamurluk, sağ > Çizik

Tampon, ön, Ön tampon > Çizik
