# Full Plus Ekspertiz

## 06DET947

| Motor Hacmi | 1461cc | Marka | Renault |
| Rengi | SİYAH | Model | Megane |

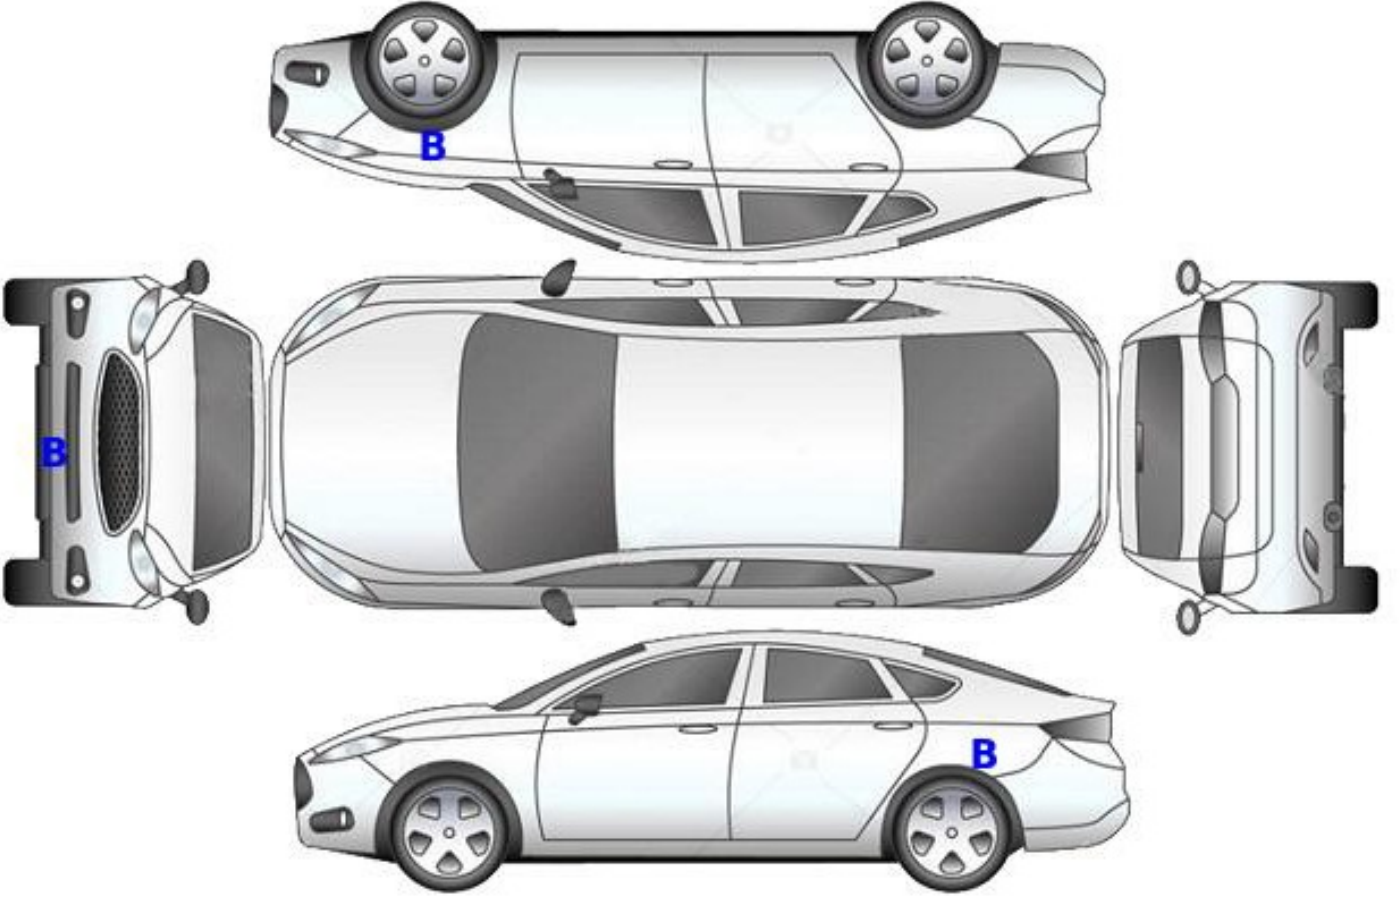
## Kaporta Kontrolü(Değişmiş Boyanmış kontrolü)

**B: Boyalı**

**B/2: Lokal Boyalı**

**D: Değişmiş**

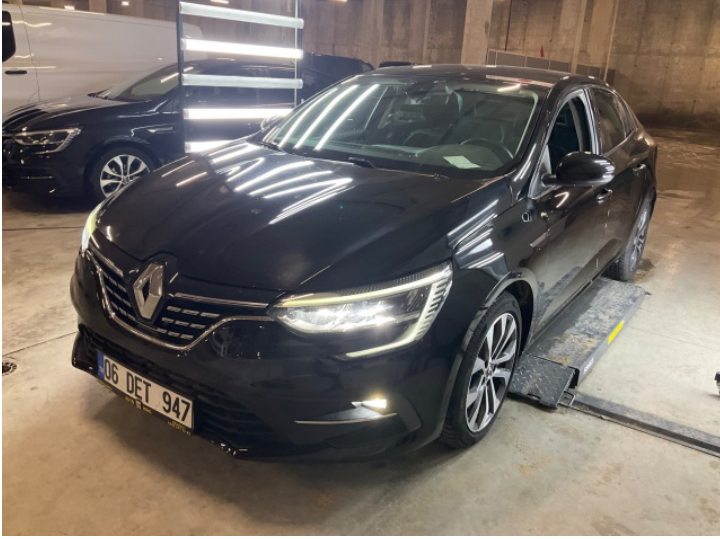
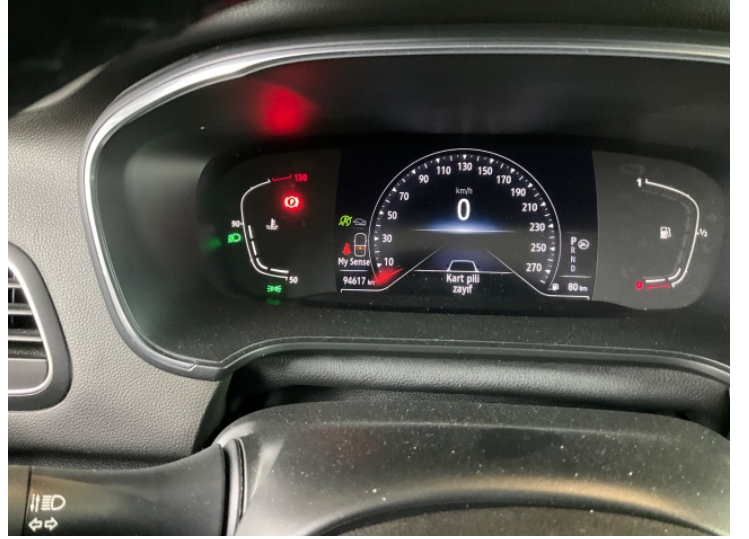
## Araç Resimleri

Kapı, sağ ön, Kapı, sağ ön > Çizik

Çamurluk, sağ arka, Çamurluk, sağ arka > Çizik

Kapı, sol arka, Kapı, sol arka > Çizik

Marşbiyel, sol, Marşbiyel, sol > Ezik
