# Full Plus Ekspertiz

## 06DEU024

| Marka | Renault | Motor Hacmi | 1461cc |
| Rengi | SİYAH | Model | Megane |

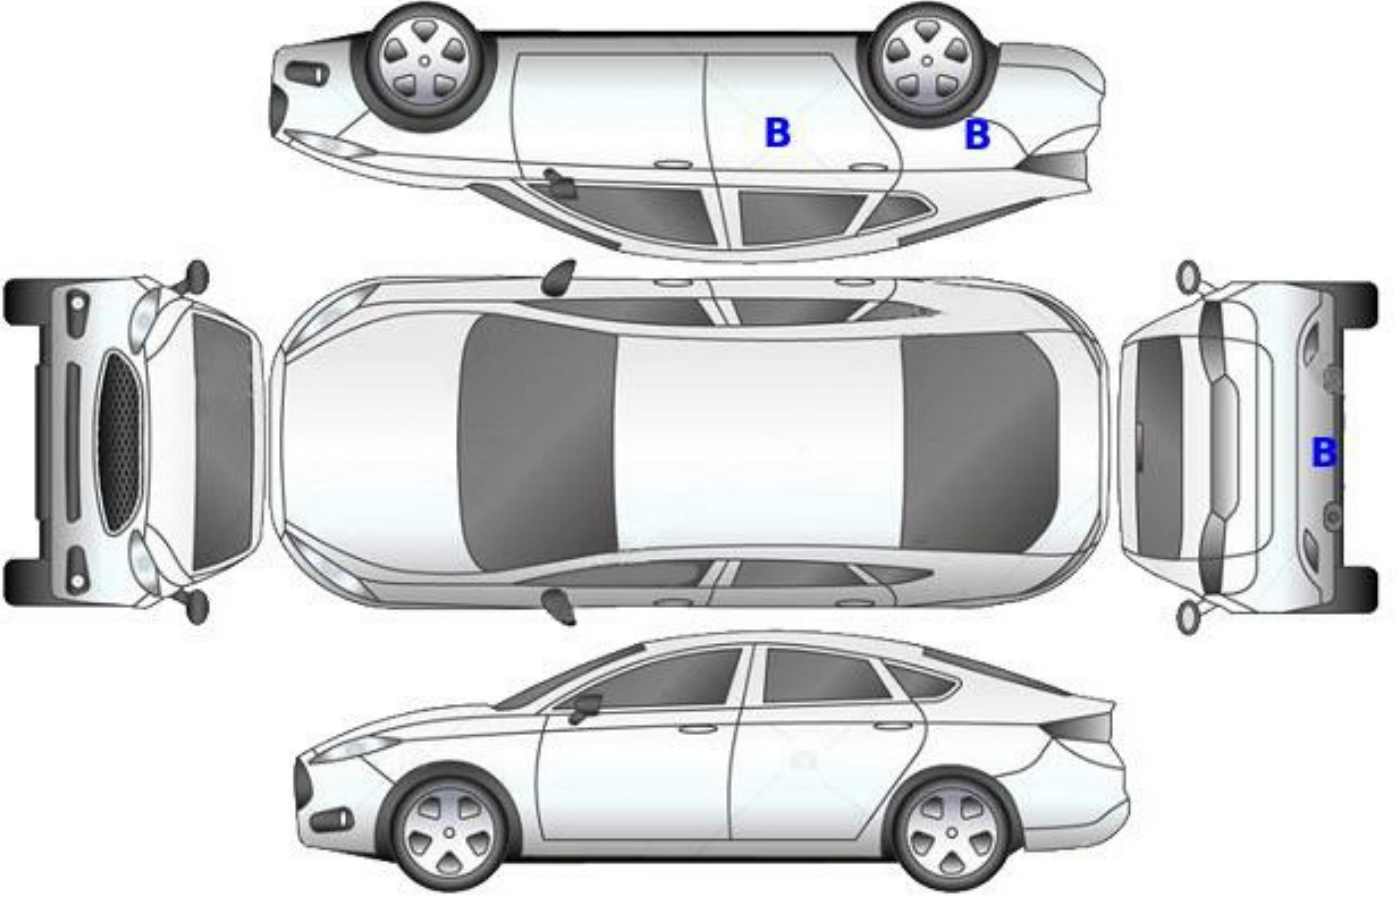
## Kaporta Kontrolü(Değişmiş Boyanmış kontrolü)

**B: Boyalı**

**B/2: Lokal Boyalı**

**D: Değişmiş**

Sağ Üst Frangart - Lokal Boya  
Marşbiyel, sağ - Lokal Boya

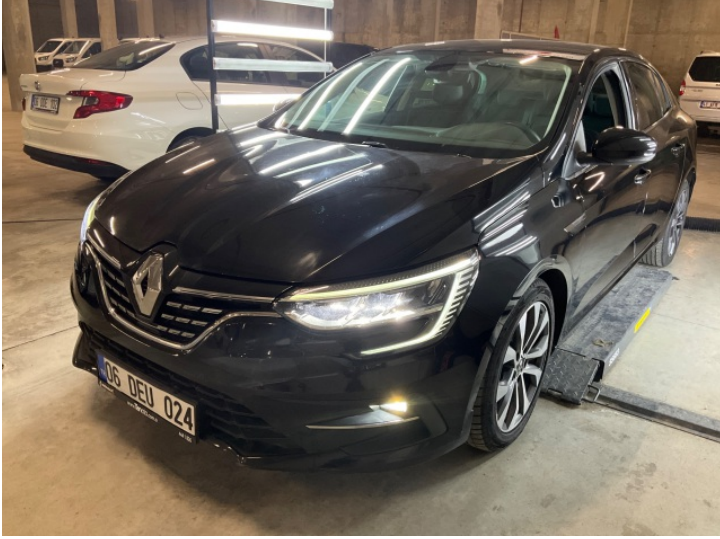
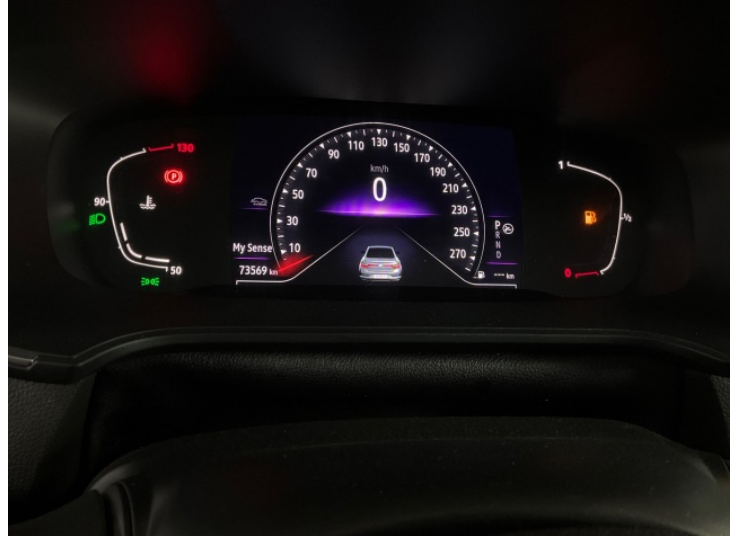
## Araç Resimleri

| | Durum | Notlar |
|---|---|---|
| Araç Kaporta Aksamı | | Yakıcı madde izi, ezik ve çizikler mevcut. |

Araç genelinde yoğun yüzeysel çizikler mevcut
