| Rapor Tarihi: | 16.01.2026 14:43 | Bayi No: | 0601 | Sayfa: | 1/11 |
| Rapor No: | 06-01-1455846 | Araç Giriş Tarihi: | 16.01.2026 12:04 | Araç Çıkış Tarihi: | 16.01.2026 14:43 |

# Full Plus Ekspertiz

## 06DET963

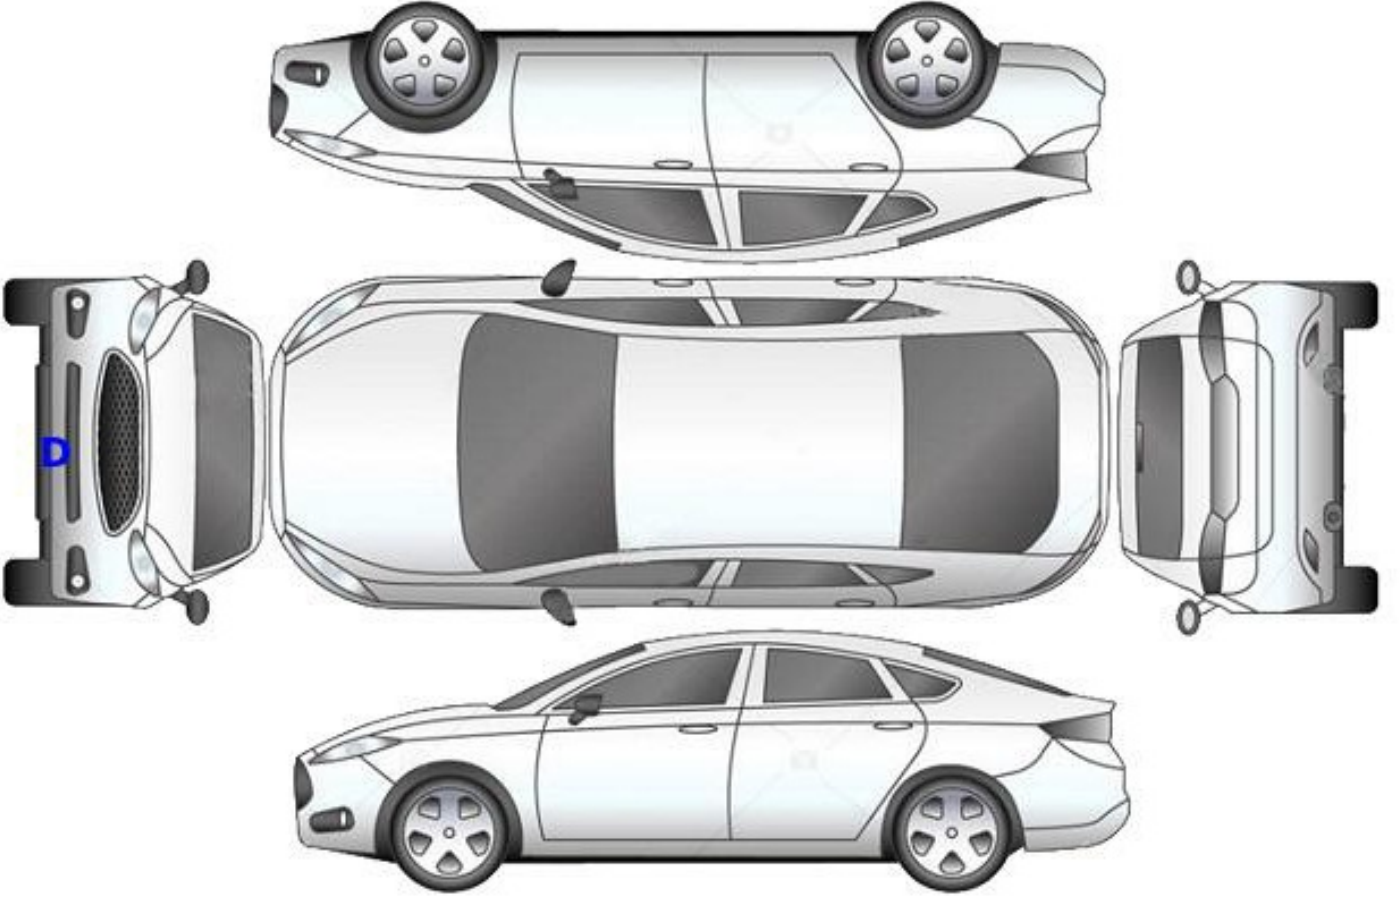
## Kaporta Kontrolü(Değişmiş Boyanmış kontrolü)

**B: Boyalı**

**B/2: Lokal Boyalı**

**D: Değişmiş**

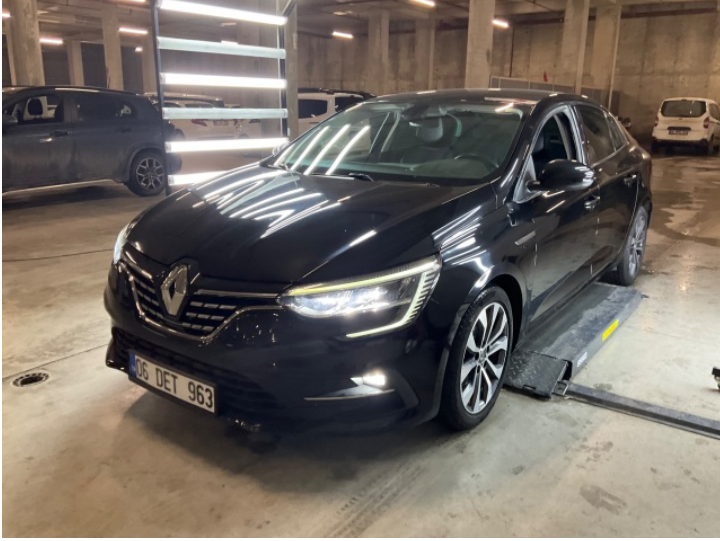
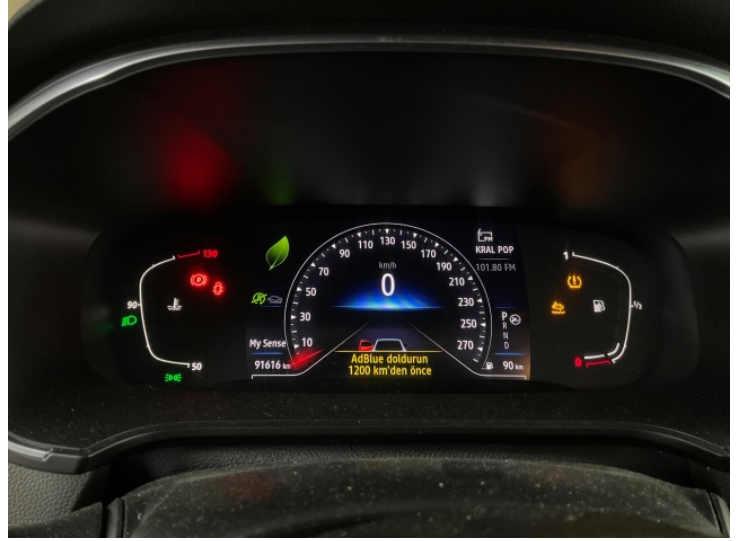
## Araç Resimleri

Kapı, sağ arka, Kapı, sağ arka  
> Çizik

Çamurluk, sağ arka, Çamurluk,  
sağ arka > Ezik

Marşbiyel, sağ, Marşbiyel, sağ  
> Ezik

Tampon, ön, Ön tampon >  
Ezik
