# Full Plus Ekspertiz

## 06DEU267

| Marka | Renault | Motor Hacmi | 1461cc |
| Rengi | SİYAH | Model | Megane |

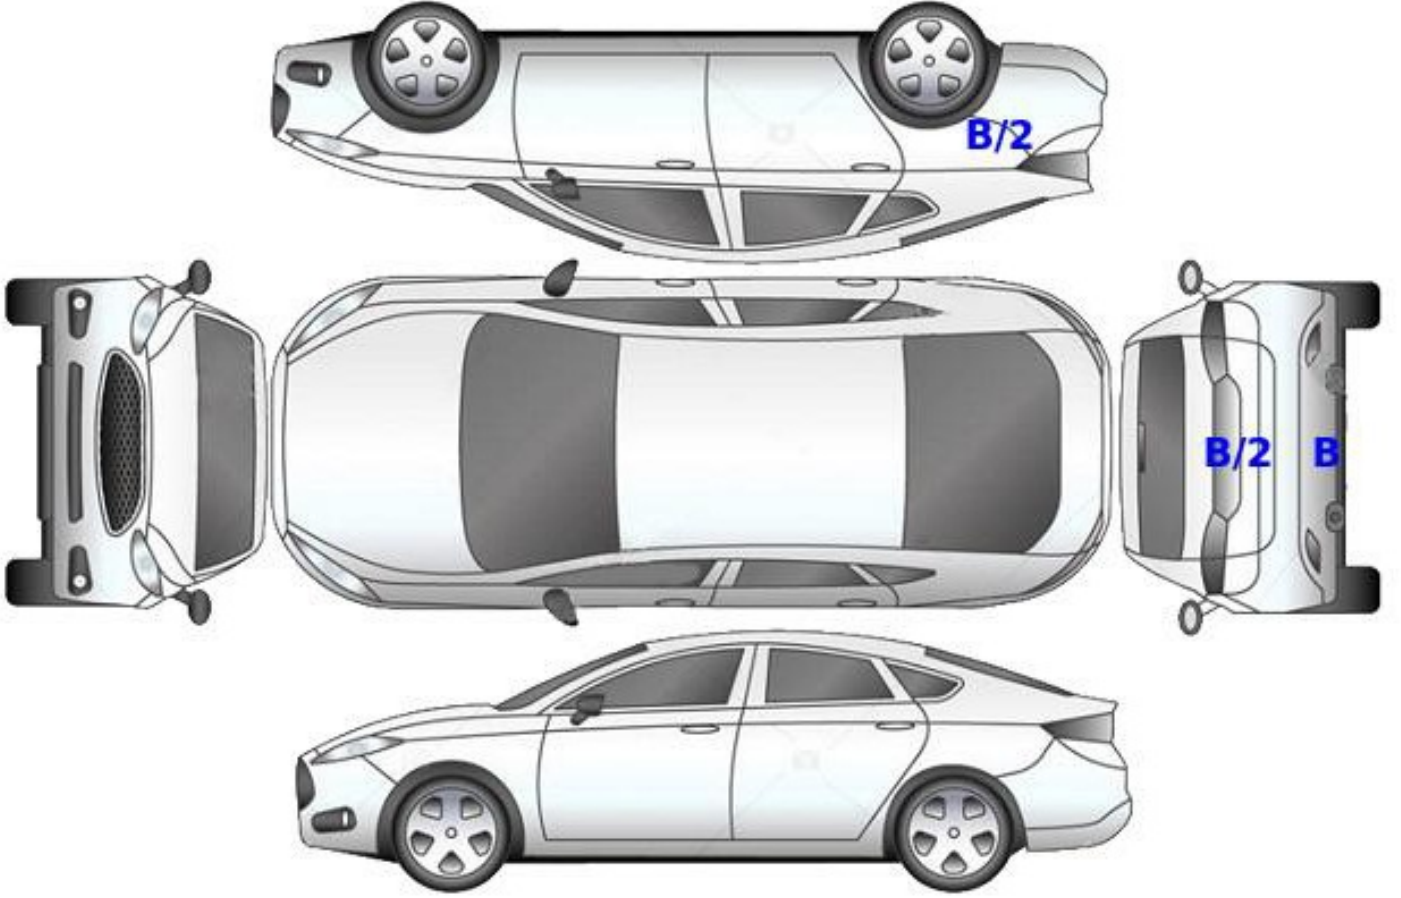
## Kaporta Kontrolü(Değişmiş Boyanmış kontrolü)

**B: Boyalı**

**B/2: Lokal Boyalı**

**D: Değişmiş**

Marşbiyel, sağ - Boyalı

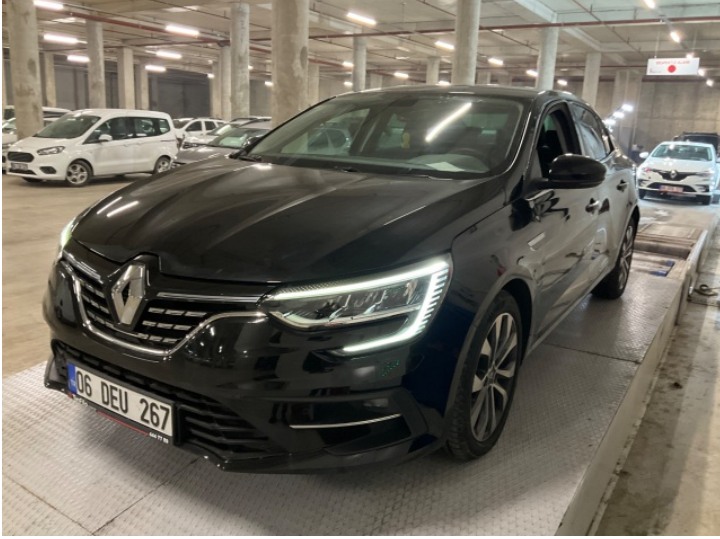
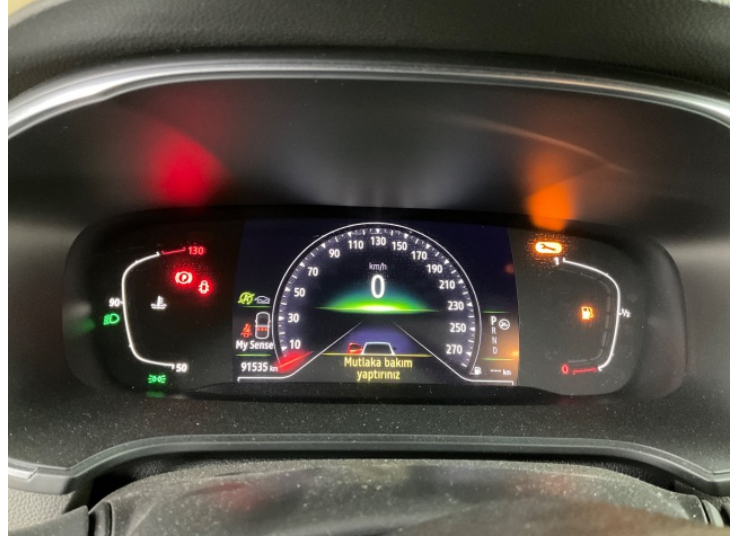
## Araç Resimleri

Kapı, sağ ön, Kapı, sağ ön > Çizik

Kapı, sağ arka, Kapı, sağ arka > Çizik

Arka bölüm, Arka sac/panel > Ezik

Bagaj kapağı bağlantı cıvaları işlemlidir. Arka saç panelde ezik mevcut
