# Full Plus Ekspertiz

## 06DHM597

| Plaka | 06DHM597 | Şanzıman Tipi | Otomatik |
| Motor Hacmi | 1461cc | Marka | Renault |

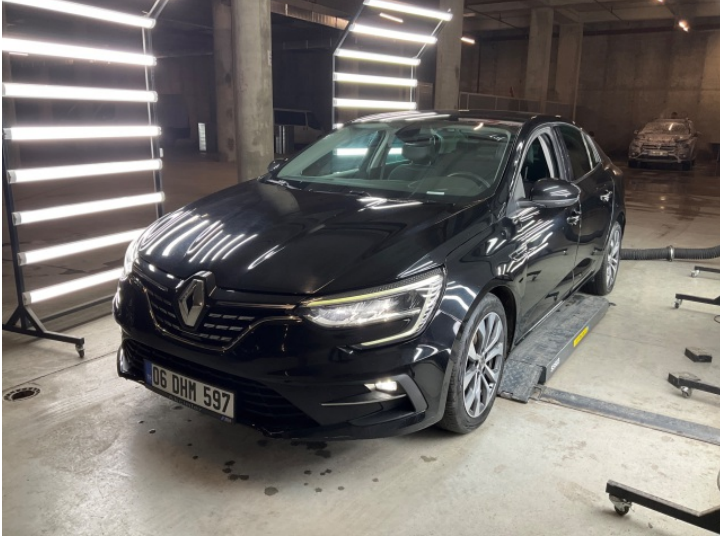
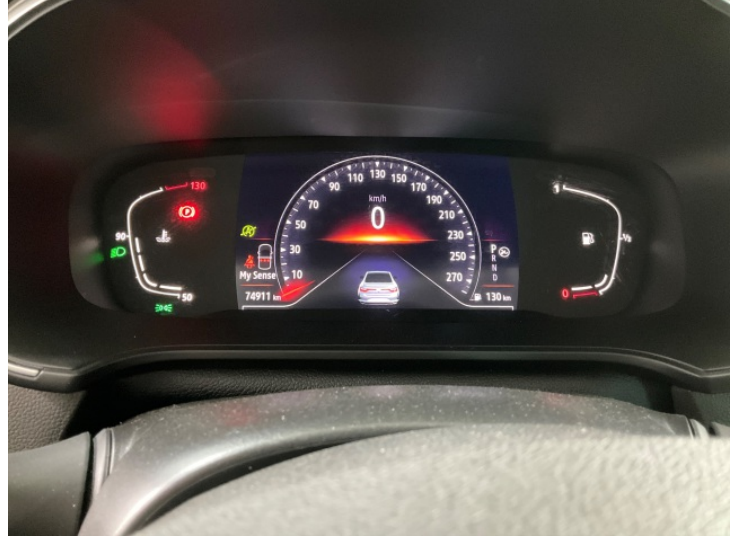
## Araç Resimleri

Kapı, sol arka, Kapı, sol arka > Çizik

Tampon, arka, Arka tampon > Çizik

Kapı, sağ arka, Kapı, sağ arka > Çizik

Tampon, ön, Ön tampon > Çizik
