# Full Plus Ekspertiz

## 06DHM679

Renault Megane-1V 1.5 Blue-dCi

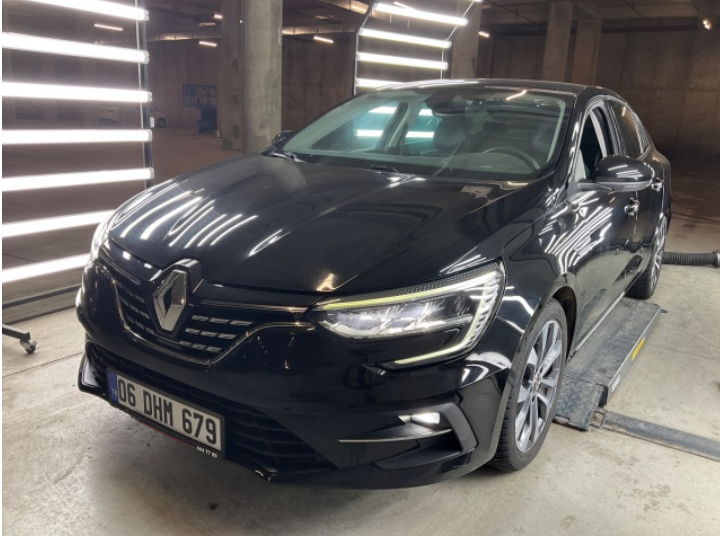
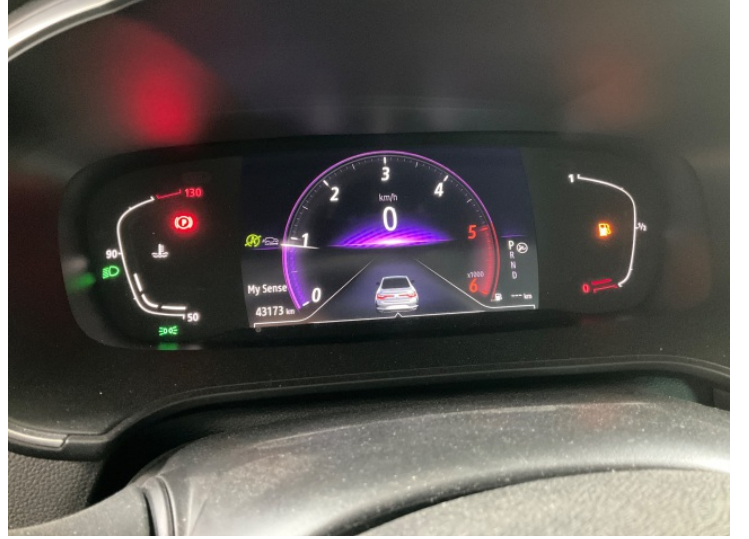
## Araç Resimleri

## Çizik

Tampon, arka, Arka tampon > Çizik

Motor kaputu, Motor kaputu > Çizik

## Vuruk

Çamurluk, sağ arka, Çamurluk, sağ arka > Ezik
