# Full Plus Ekspertiz

## 06DHM455

<b>Plaka</b>	06DHM455	<b>Şanzıman Tipi</b>	Otomatik
<b>KM</b>	59157	<b>Yakıt Cinsi</b>	Dizel
<b>Şase</b>	VF1RFB00869806821	<b>Motor Gücü</b>	85 kw
<b>Motor Hacmi</b>	1461cc	<b>Marka</b>	Renault
<b>Rengi</b>	SİYAH	<b>Model</b>	Megane
<b>İlk Tescil Tarihi</b>	31-10-2022	<b>Sonraki Muayene Tar.</b>	30-07-2027
<b>Model Yılı</b>	2022	<b>Araç Tipi</b>	Sedan
<b>Ruhsat Sahibi</b>	TAN OTO	<b>Kapı Sayısı</b>	4 Kapı

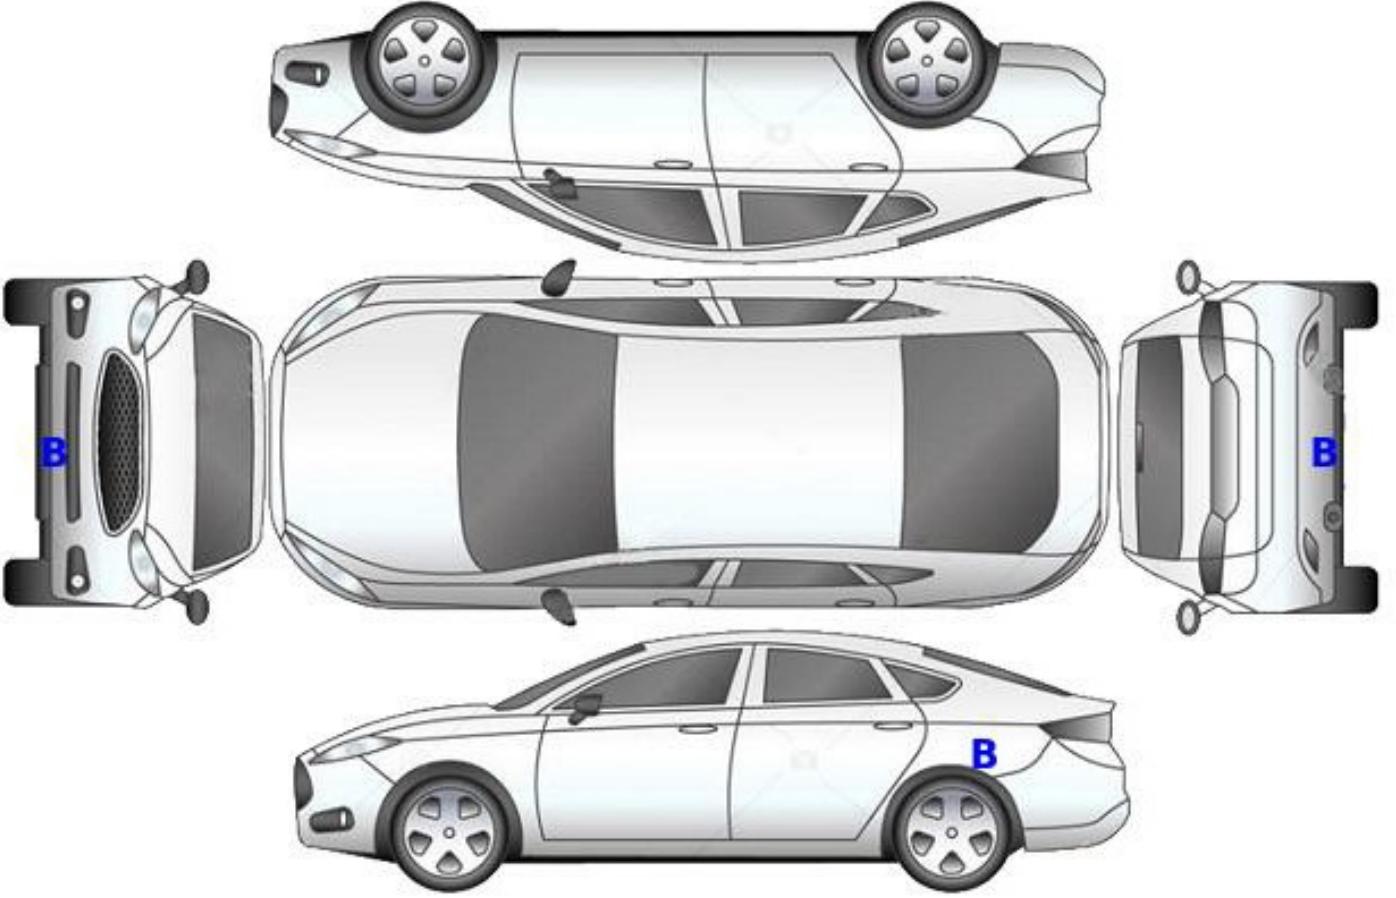
## Kaporta Kontrolü(Değişmiş Boyanmış kontrolü)

**B: Boyalı**

**B/2: Lokal Boyalı**

**D: Değişmiş**

Marşbiyel, sağ  
Kaporta

Marşbiyel, sağ - Boyalı  
Sol Üst Frangart - Lokal Boya

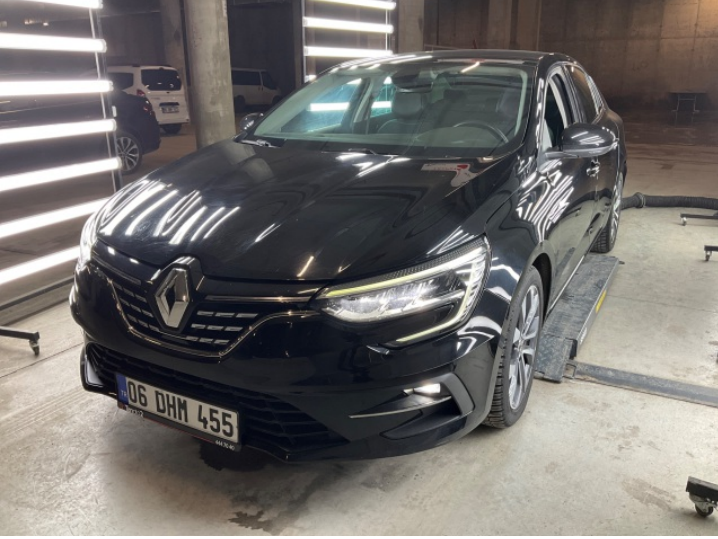
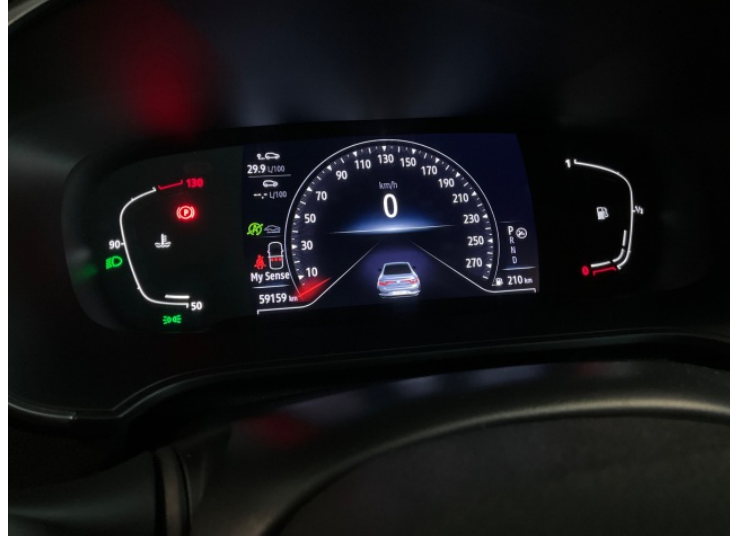
## Araç Resimleri

## Çizik

Çamurluk, sağ, Çamurluk, sağ  
> Çizik

Tampon, arka, Arka tampon >  
Çizik

Kapı, sağ arka, Kapı, sağ arka  
> Çizik

Kapı, sağ ön, Kapı, sağ ön >  
Çizik

## Vuruk

Çamurluk, sol arka, Çamurluk,  
sol arka > Ezik
