Rapor Tarihi: 09.04.2026 12:25
Rapor No: 06-01-3468717
Mersis No: 0309073518100001

Full Plus Ekspertiz

Plaka	06DGS591	Şanzıman Tipi	Otomatik
KM	66965	Yakıt Cinsi	Dizel
Şase	VF1RFB00369806810	Motor Gücü	85 kw
Motor Hacmi	1461cc	Marka	Renault
Rengi	SİYAH	Model	Megane
İlk Tescil Tarihi	08-10-2022	Sonraki Muayene Tar.	00-00-0000
Model Yılı	2022	Araç Tipi	Sedan
Ruhsat Sahibi	TAN OTO	Kapı Sayısı	4 Kapı

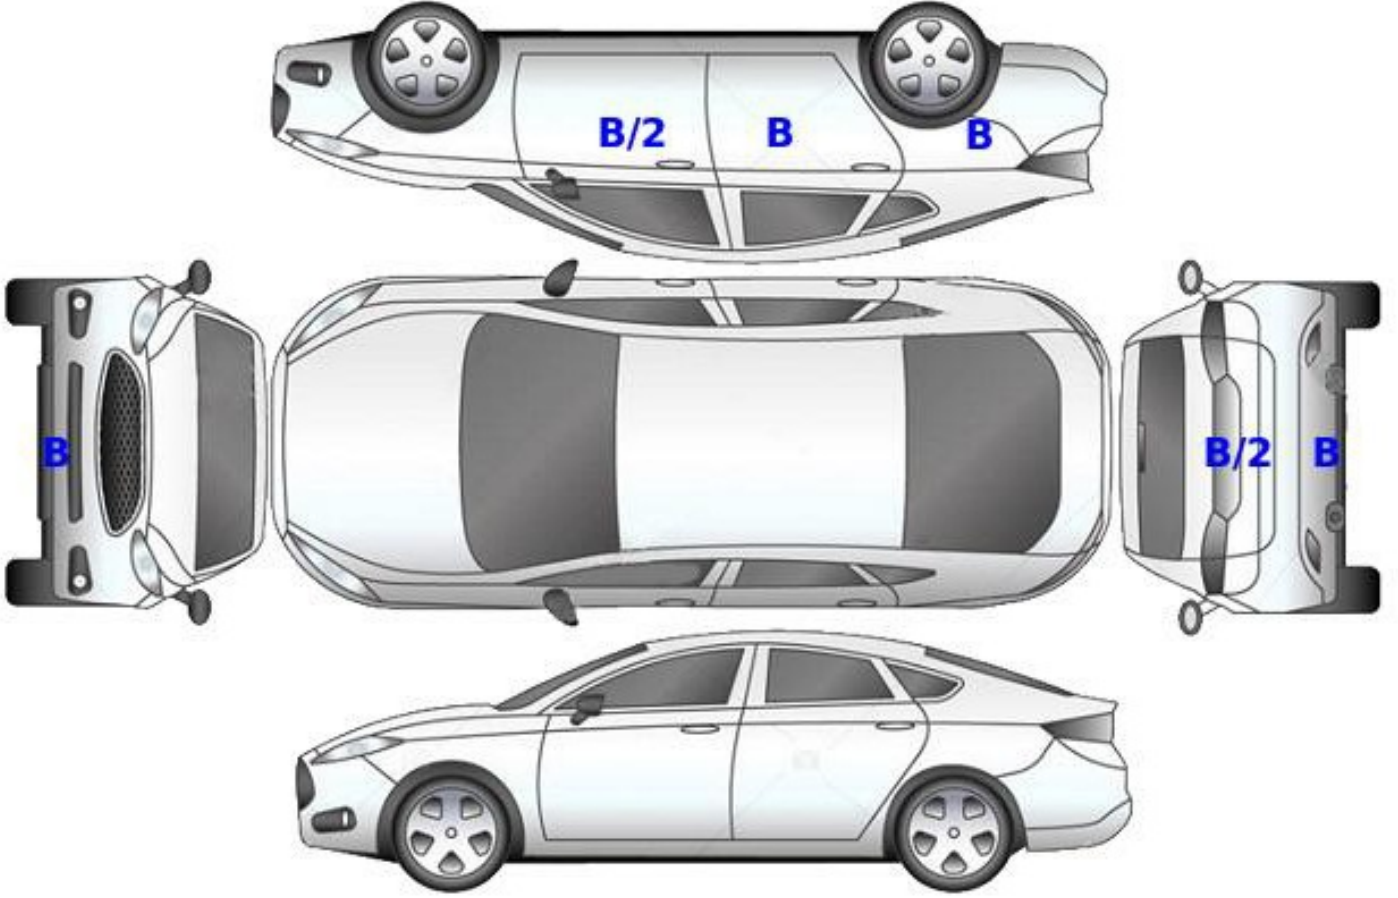
Kaporta Kontrolü(Değişmiş Boyanmış kontrolü)

B: Boyalı

B/2: Lokal Boyalı

D: Değişmiş

Marşbiyel, sağ - Boyalı
Sağ Üst Frangart - Lokal Boya

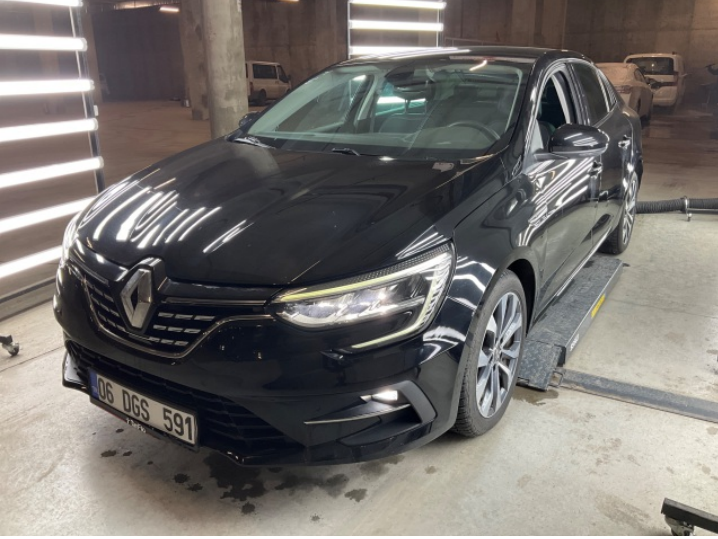
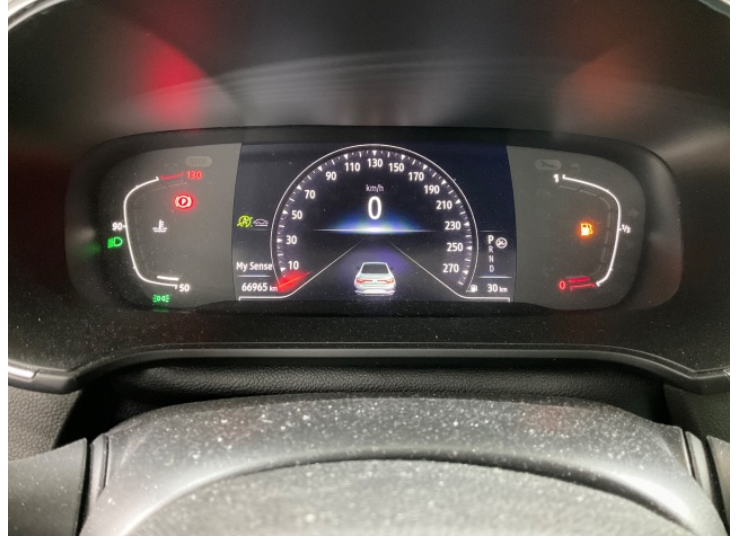
Araç Resimleri

Çizik

Çamurluk, sağ, Çamurluk, sağ > Çizik

Kapı, sol arka, Kapı, sol arka > Çizik

Kapı, sol ön, Kapı, sol ön > Çizik

Çamurluk, sol, Çamurluk, sol > Çizik

Vuruk

Marşbiyel, sol, Marşbiyel, sol > Ezik

Araç genelinde yüzeysel çizikler mevcut
