# Full Plus Ekspertiz

## 06DHM465

Plaka	06DHM465	Şanzıman Tipi	Otomatik
KM	104960	Yakıt Cinsi	Dizel
Şase	VF1RFB00869806849	Motor Gücü	85 kw
Motor Hacmi	1461cc	Marka	Renault
Rengi	SİYAH	Model	Megane
İlk Tescil Tarihi	31-10-2022	Sonraki Muayene Tar.	11-07-2027
Model Yılı	2022	Araç Tipi	Sedan
Ruhsat Sahibi	TAN OTO	Kapı Sayısı	4 Kapı

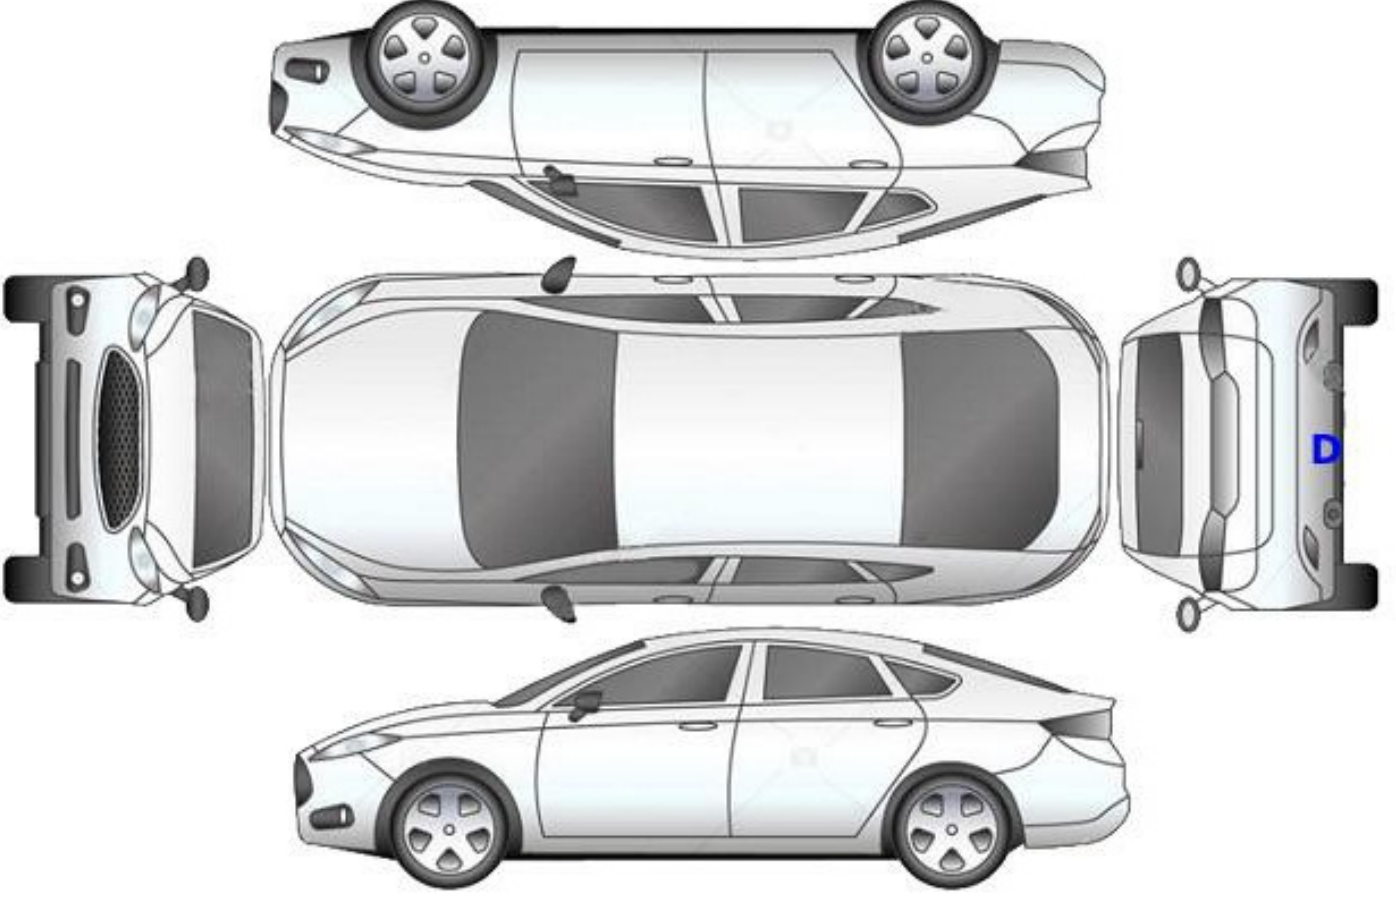
## Kaporta Kontrolü(Değişmiş Boyanmış kontrolü)

**B: Boyalı**

**B/2: Lokal Boyalı**

**D: Değişmiş**

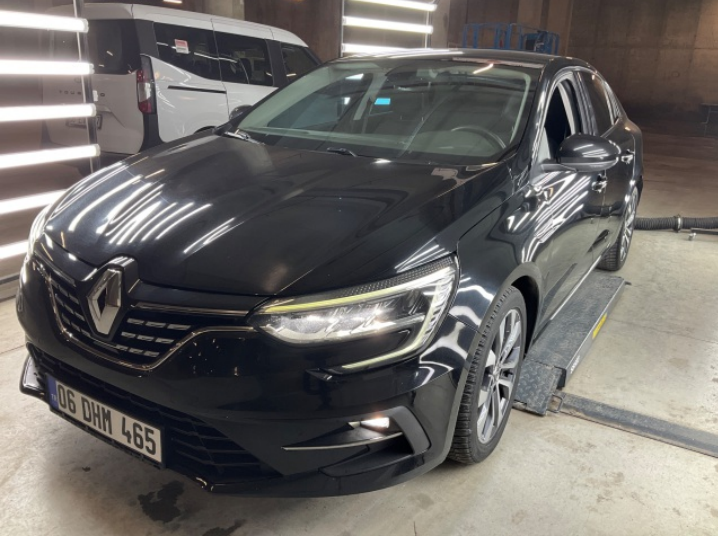
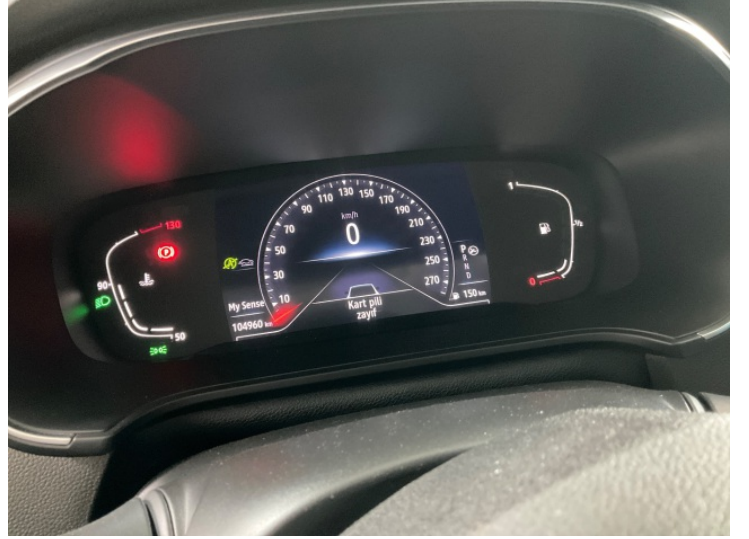
## Araç Resimleri

Tampon, ön, Ön tampon >  
Çizik

Çamurluk, sağ arka, Çamurluk,  
sağ arka > Çizik

Kapı, sol arka, Kapı, sol arka >  
Çizik

Kapı, sol ön, Kapı, sol ön >  
Çizik

Marşbiyel, sağ, Marşbiyel, sağ  
> Çizik
