Rapor Tarihi: 06.05.2026 13:49
Rapor No: 06-01-3467445
Mersis No: 0309073518100001

Full Plus Ekspertiz

Plaka	06DHM046	Şanzıman Tipi	Otomatik
KM	105741	Yakıt Cinsi	Dizel
Şase	VF1RFB00569806842	Motor Gücü	85 kw
Marka	Renault	Motor Hacmi	1461cc
Rengi	SİYAH	Model	Megane
İlk Tescil Tarihi	31-10-2022	Sonraki Muayene Tar.	02-02-2027
Model Yılı	2022	Araç Tipi	Sedan
Ruhsat Sahibi	TAN OTO	Kapı Sayısı	4 Kapı

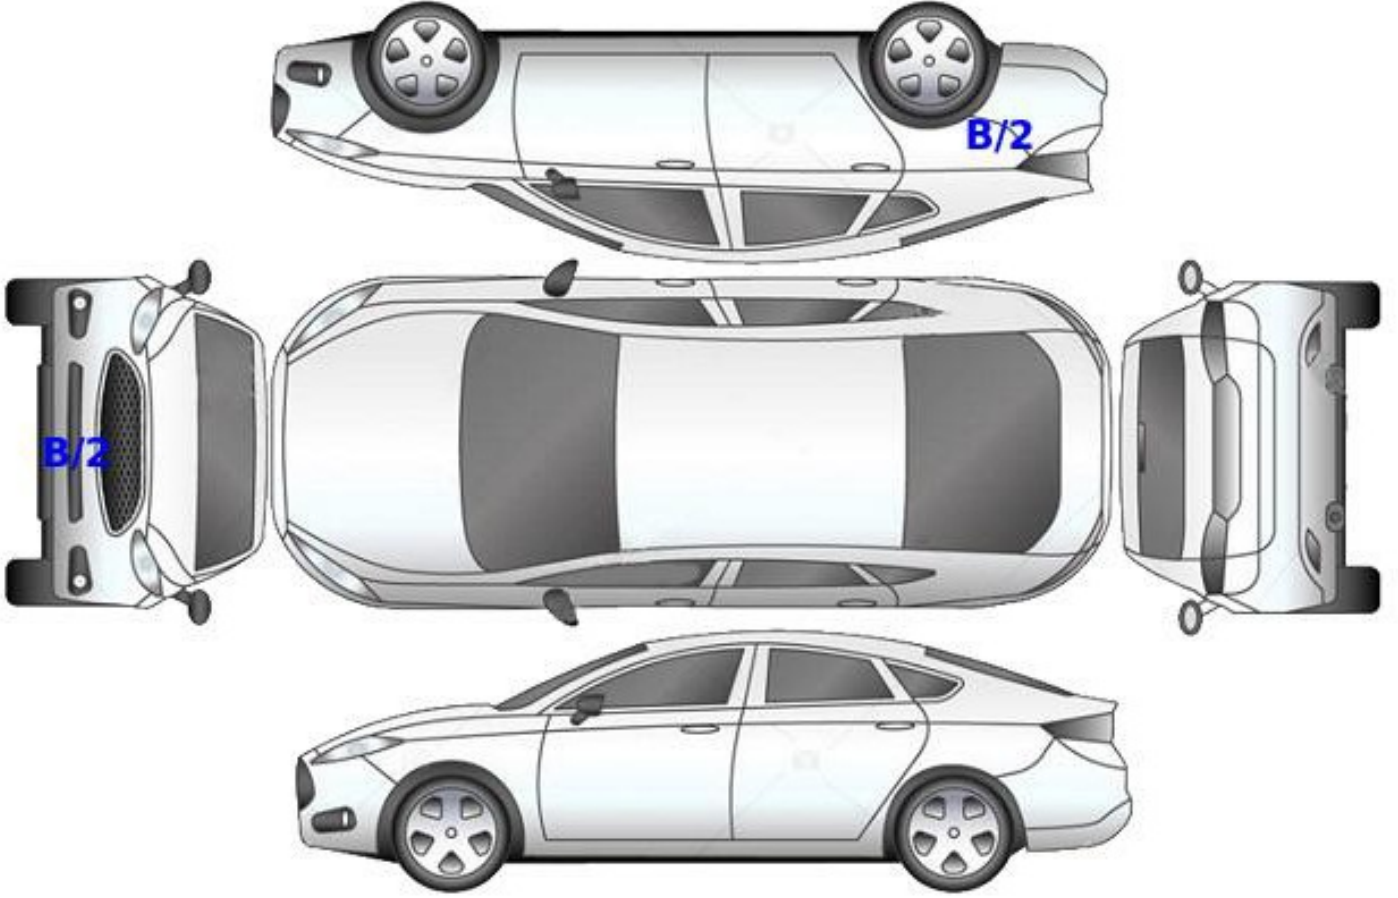
Kaporta Kontrolü(Değişmiş Boyanmış kontrolü)

B: Boyalı

B/2: Lokal Boyalı

D: Değişmiş

Parça Grubu	Parça ve Hasar
Marşbiyel, sol	Marşbiyel, sol - Boyalı
Marşbiyel, sağ	Marşbiyel, sağ - Boyalı

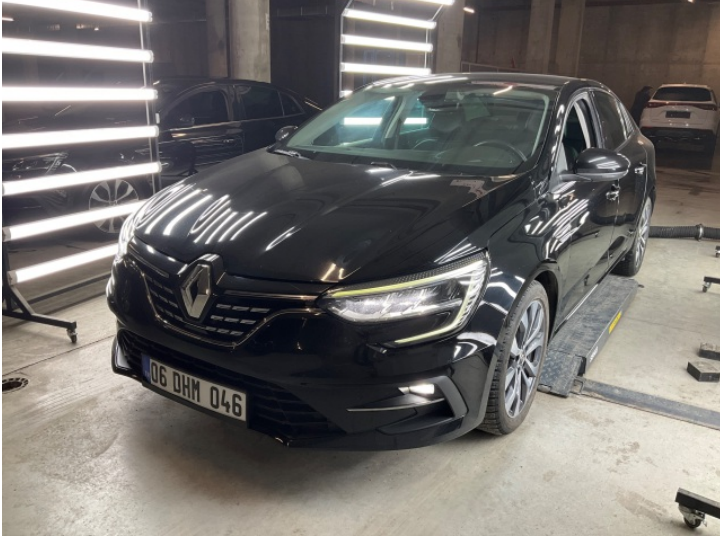
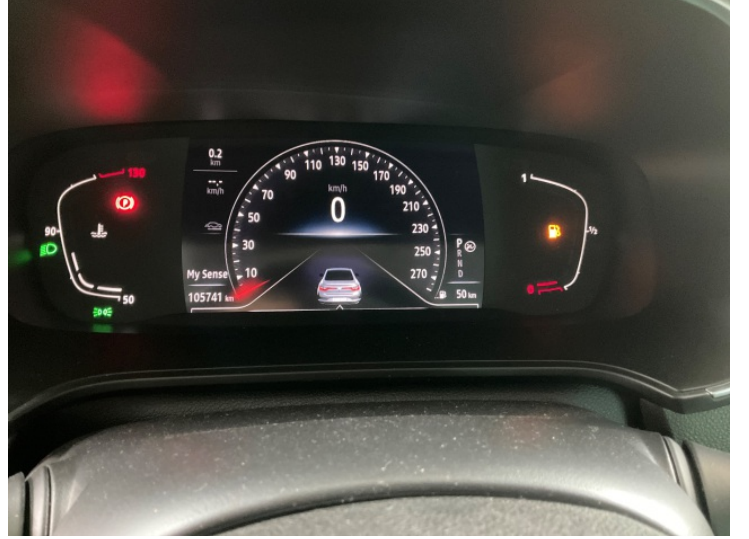
Araç Resimleri

Çizik

Kapı, sol arka, Kapı, sol arka > Çizik

Kapı, sağ arka, Kapı, sağ arka > Çizik

Tampon, arka, Arka tampon > Çizik

Çamurluk, sol arka, Çamurluk, sol arka > Çizik
