Full Plus Ekspertiz

Plaka	06DHM418	Şanzıman Tipi	Otomatik
KM	135148	Yakıt Cinsi	Dizel
Şase	VF1RFB00769806860	Motor Gücü	85 kw
Marka	Renault	Motor Hacmi	1461cc
Rengi	SİYAH	Model	Megane
İlk Tescil Tarihi	31-10-2022	Sonraki Muayene Tar.	16-07-2027
Model Yılı	2022	Araç Tipi	Sedan
Ruhsat Sahibi	TAN OTO	Kapı Sayısı	4 Kapı

Kaporta Kontrolü(Değişmiş Boyanmış kontrolü)

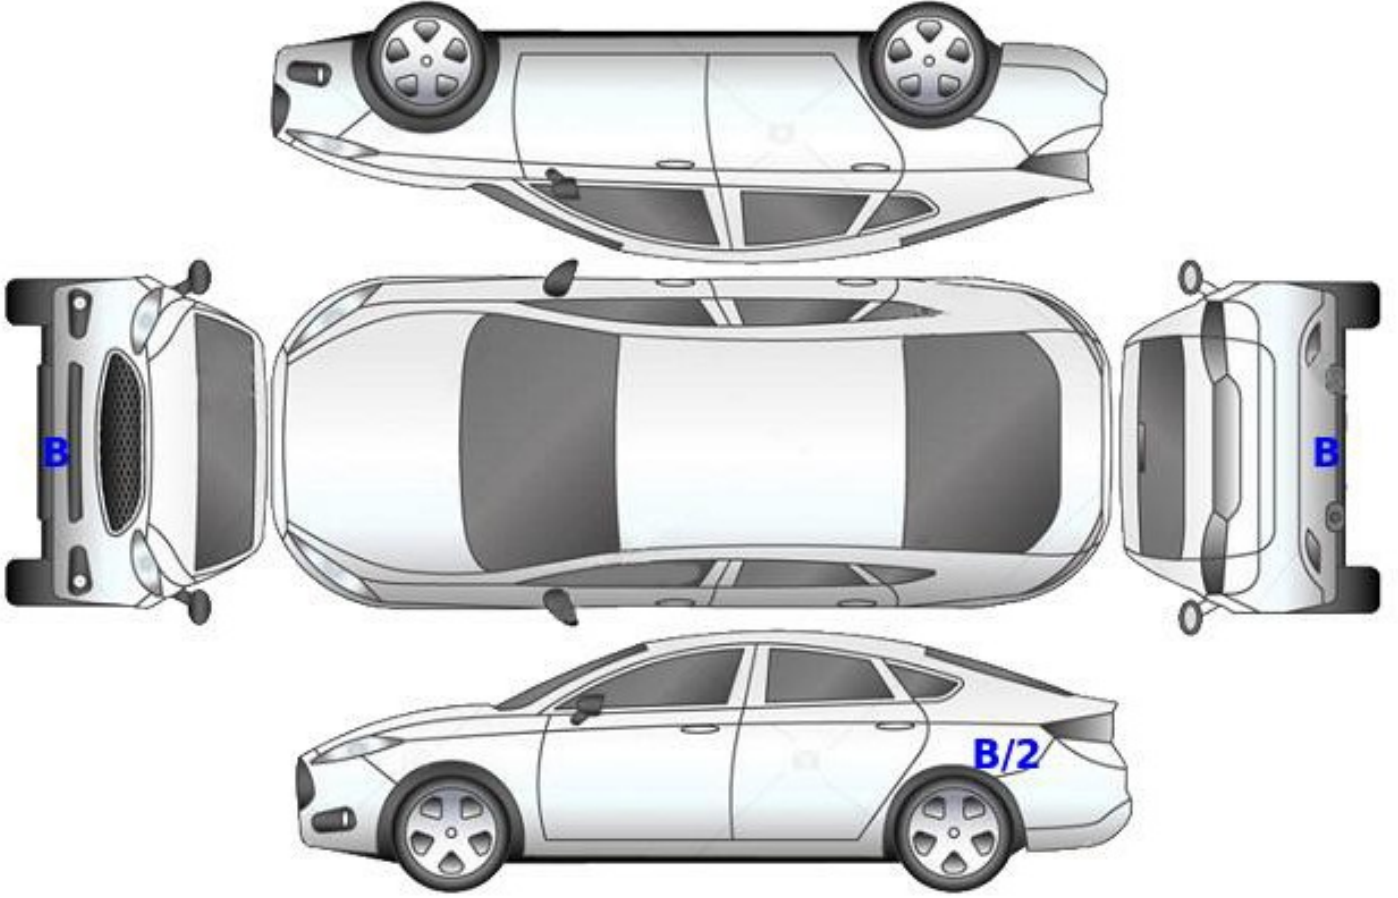
B: Boyalı

B/2: Lokal Boyalı

D: Değişmiş

Marşbiyel, sağ
Marşbiyel, sol

Marşbiyel, sağ - Boyalı
Marşbiyel, sol - Boyalı

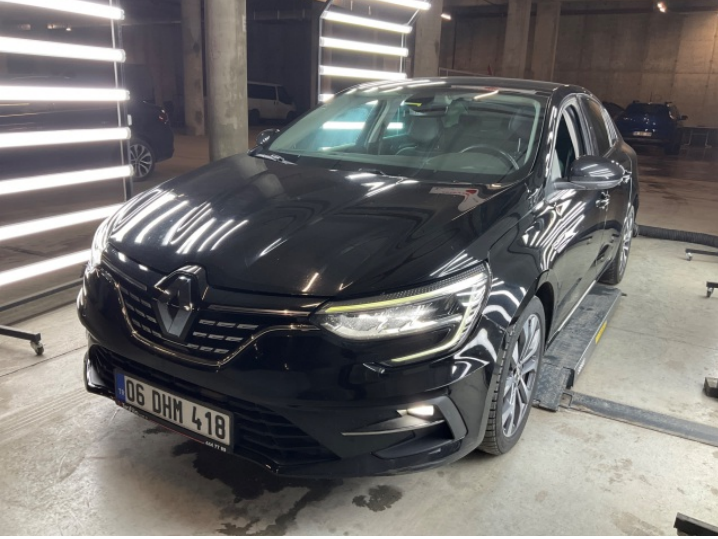
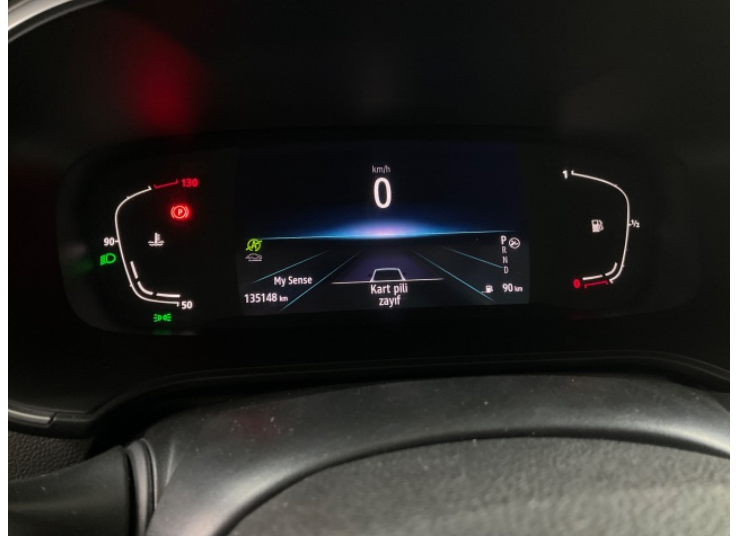
Araç Resimleri

Çizik

Kapı, sol arka, Kapı, sol arka > Çizik

Çamurluk, sol arka, Çamurluk, sol arka > Çizik

Çamurluk, sağ arka, Çamurluk, sağ arka > Çizik

Vuruk

Çamurluk, sol, Çamurluk, sol > Ezik

Kapı, sol ön, Kapı, sol ön > Ezik
