Full Plus Ekspertiz

06DEU026

| Marka | Renault | Motor Hacmi | 1461cc |
| Rengi | SİYAH | Model | Megane |

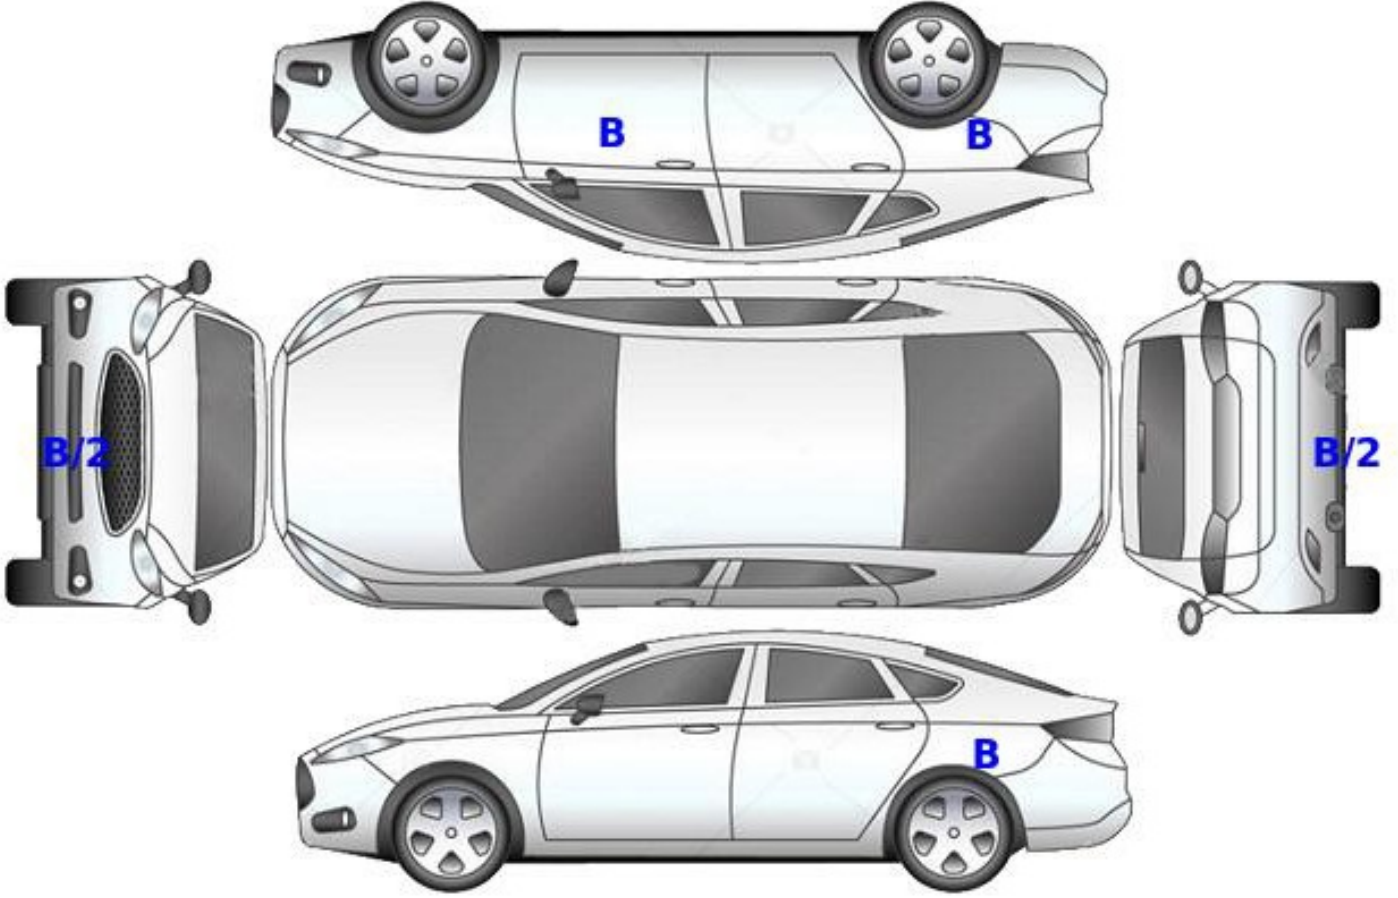
Kaporta Kontrolü(Değişmiş Boyanmış kontrolü)

B: Boyalı

B/2: Lokal Boyalı

D: Değişmiş

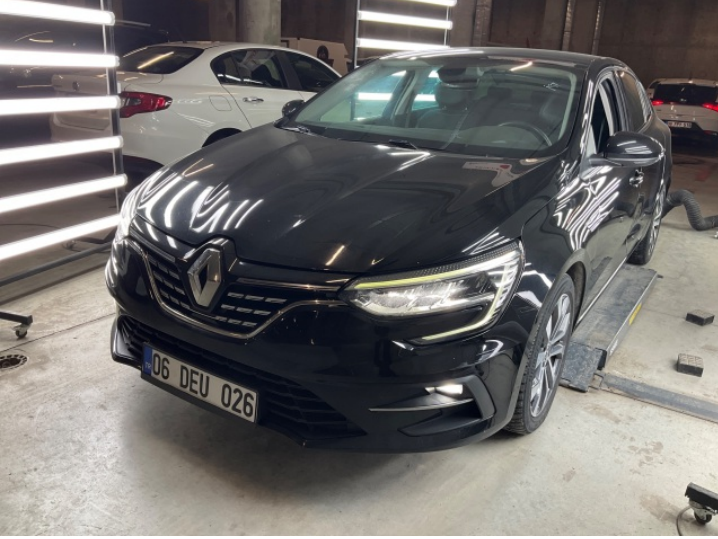
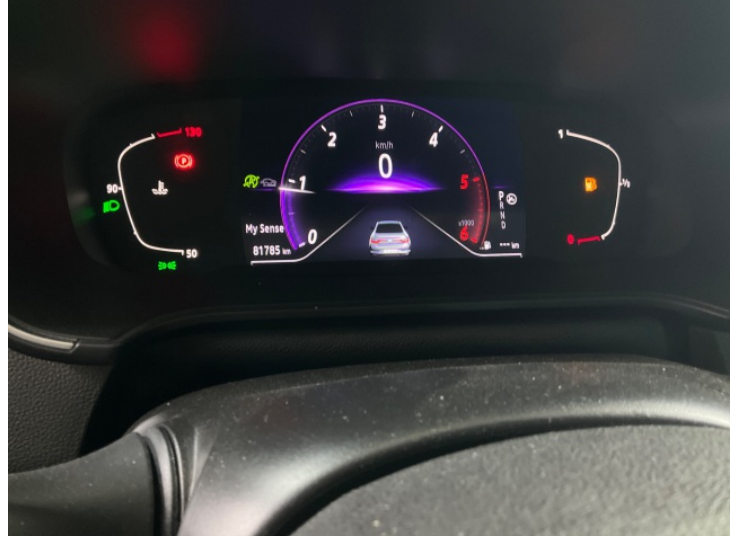
Araç Resimleri

Çizik

Farlar, Far camı, sol >
Çizik

Çamurluk, sol, Çamurluk, sol >
Çizik

Çamurluk, sağ, Çamurluk, sağ
> Çizik

Vuruk

Kapı, sol ön, Kapı, sol ön >
Vuruk

Marşbiyel, sağ, Marşbiyel, sağ
> Vuruk
