Rapor Tarihi: 20.05.2026 09:55
Rapor No: 06-01-2467288
Mersis No: 0309073518100001

Full Plus Ekspertiz

Plaka	06DHM528	Şanzıman Tipi	Otomatik
KM	58554	Yakıt Cinsi	Dizel
Şase	VF1RFB00969806813	Motor Gücü	85 kw
Marka	Renault	Motor Hacmi	1461cc
Rengi	SİYAH	Model	Megane
İlk Tescil Tarihi	31-10-2022	Sonraki Muayene Tar.	22-07-2027
Model Yılı	2022	Araç Tipi	Sedan
Ruhsat Sahibi	TAN OTO	Kapı Sayısı	4 Kapı

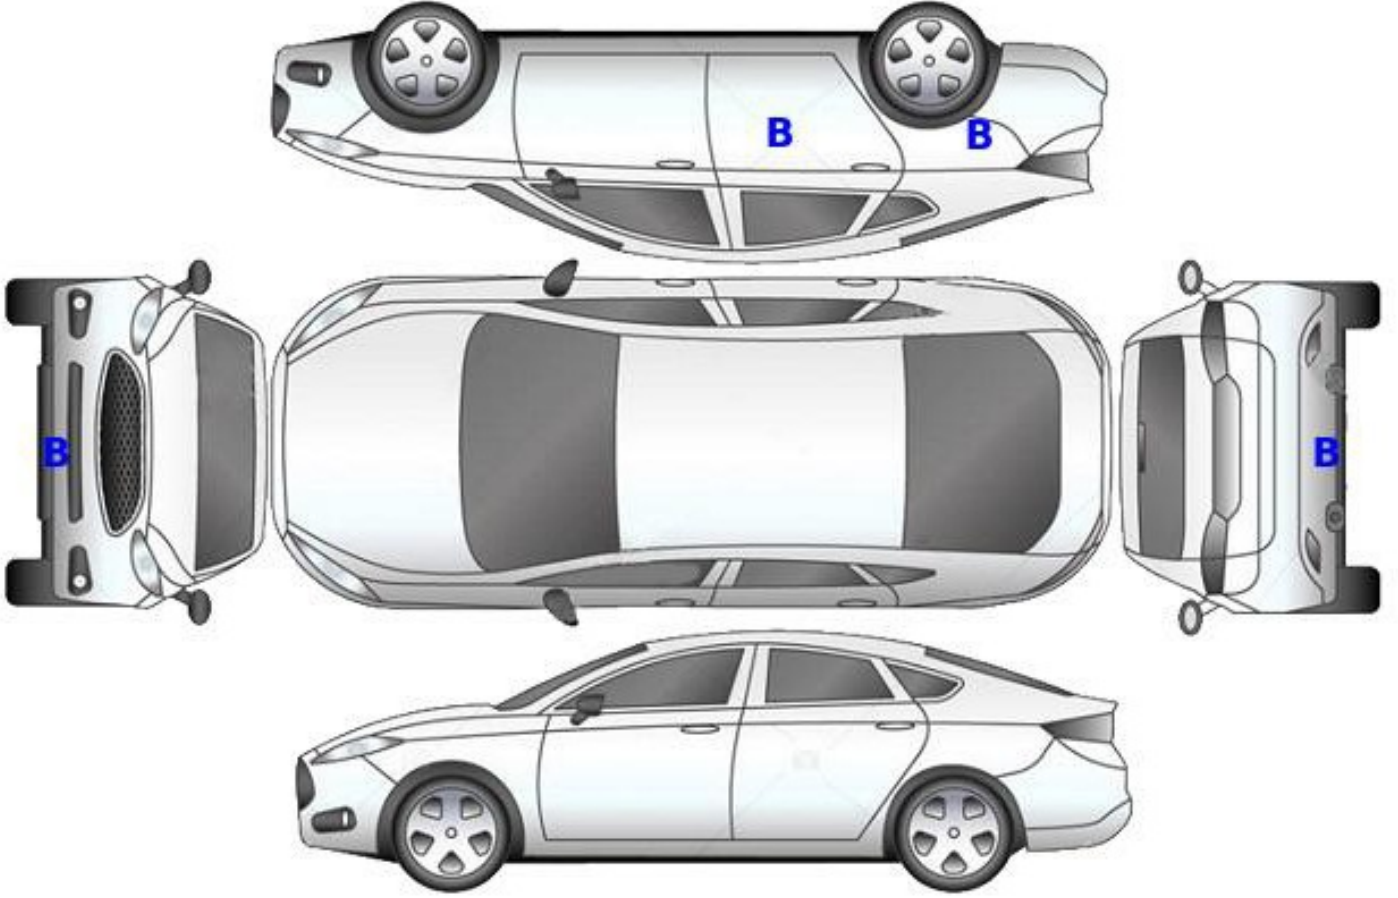
Kaporta Kontrolü(Değişmiş Boyanmış kontrolü)

B: Boyalı

B/2: Lokal Boyalı

D: Değişmiş

Parça Grubu	Parça ve Hasar
Marşbiyel, sol	Marşbiyel, sol - Boyalı
Marşbiyel, sağ	Marşbiyel, sağ - Boyalı

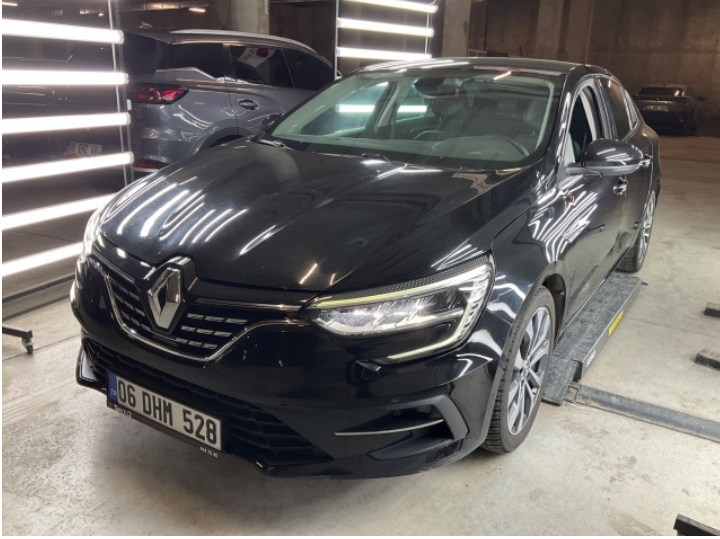
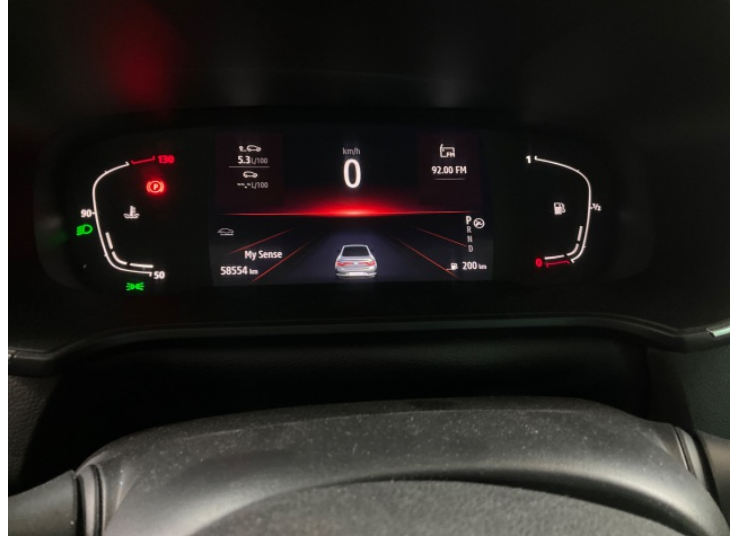
Araç Resimleri

Çizik

Çamurluk, sağ, Çamurluk, sağ > Çizik

Kapı, sağ ön, Kapı, sağ ön > Çizik

Dikiz aynası, sol, Dış dikiz aynası kapağı > Çizik

Çamurluk, sol, Çamurluk, sol > Çizik

Motor kaputu, Motor kaputu > Çizik

Araç teknik spesifikasyonları gereği DYNO testi yapılamadı. Araçta yoğun yüzeysel çizikler mevcut
