Rapor Tarihi: 05.05.2026 15:01
Rapor No: 06-01-2467027
Mersis No: 0309073518100001

Full Plus Ekspertiz

Müşteri TAN OTO MOTORLU ARAÇLAR TAŞIMACILIK
İNŞ.TİC.LTD.ŞTİ.(FIAT)

Plaka	06DHM040	Şanzıman Tipi	Otomatik
KM	74161	Yakıt Cinsi	Dizel
Şase	VF1RFB00569806808	Motor Gücü	85 kw
Marka	Renault	Motor Hacmi	1461cc
Rengi	SİYAH	Model	Megane
İlk Tescil Tarihi	31-10-2022	Sonraki Muayene Tar.	05-08-2027
Model Yılı	2022	Araç Tipi	Sedan
Ruhsat Sahibi	TAN OTO	Kapı Sayısı	4 Kapı

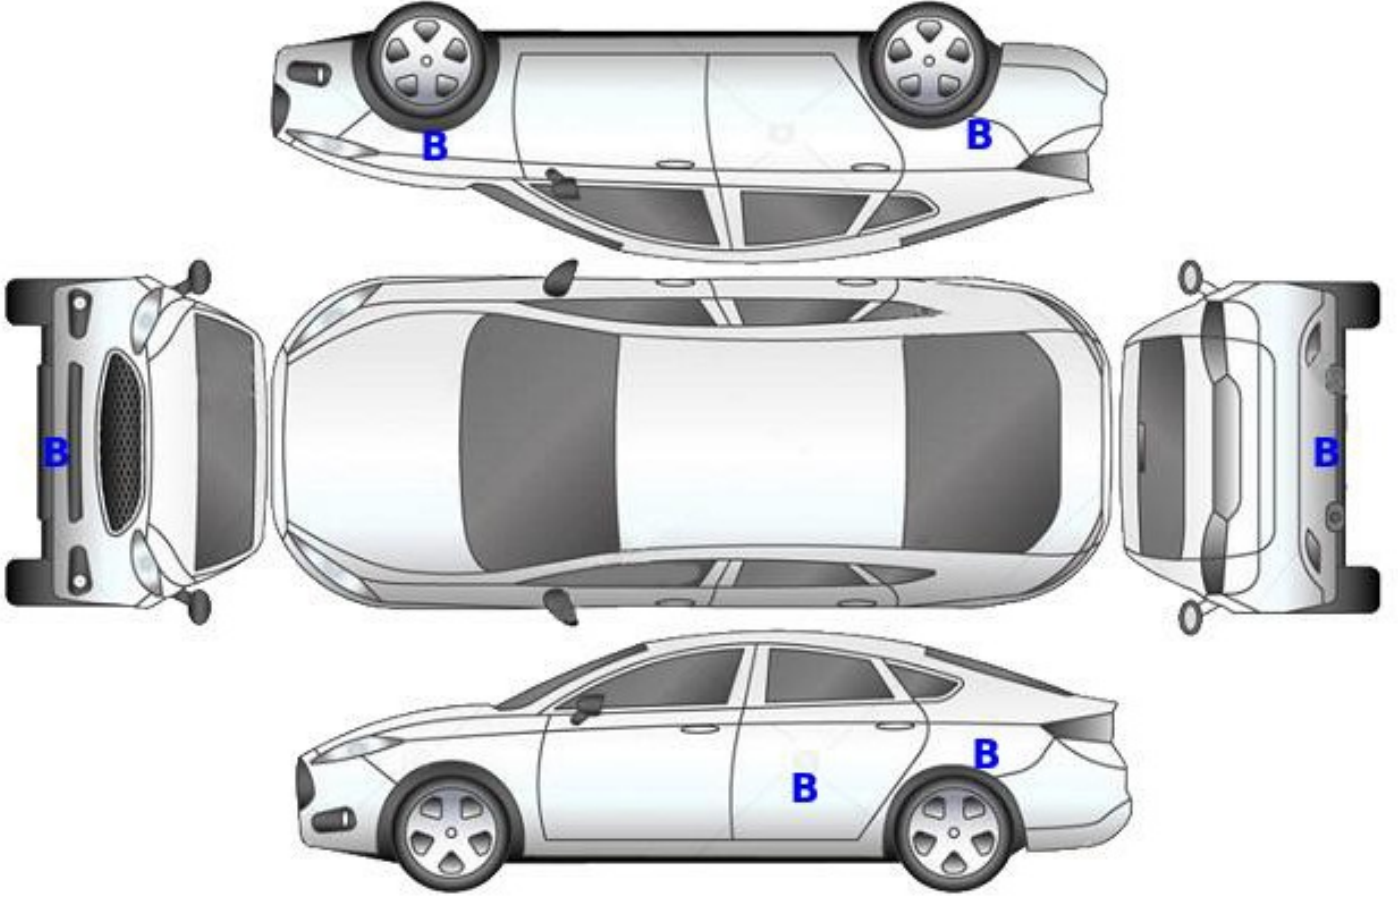
Kaporta Kontrolü(Değişmiş Boyanmış kontrolü)

B: Boyalı

B/2: Lokal Boyalı

D: Değişmiş

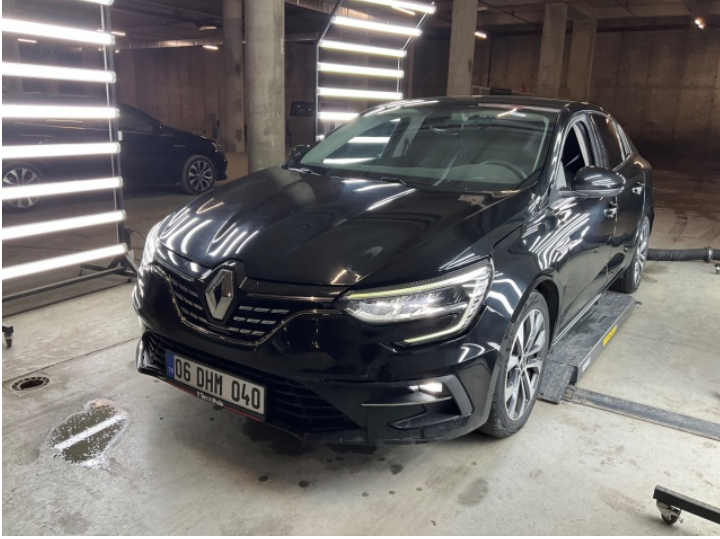
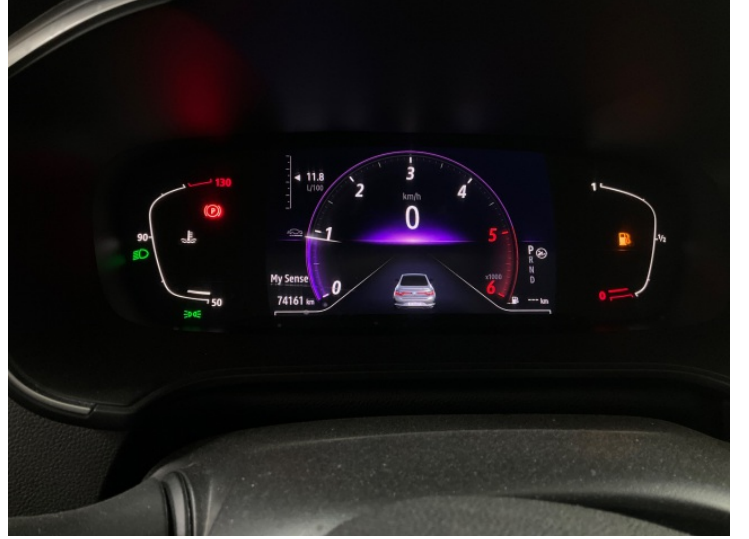
Araç Resimleri

Farlar, Far bağlantı ayağı, sol > Kırılmış

Çamurluk, sol, Çamurluk, sol > Hasarlı

Arka lambalar, Arka lambalar, sol > Hasarlı

Camlar, Ön cam > Taş izi

Motor kaputu, Motor kaputu > Taş izi
