Rapor Tarihi: 11.11.2025 13:36 Bayi No: 0601 Sayfa: 1/14  
Rapor No: 06-01-1434791 Araç Giriş Tarihi: 11.11.2025 12:02 Araç Çıkış Tarihi: 11.11.2025 13:36  
Mersis No: 0309073518100001

# Full Plus Ekspertiz

## 06DKG122

| Rengi | BEYAZ | Model | Megane |

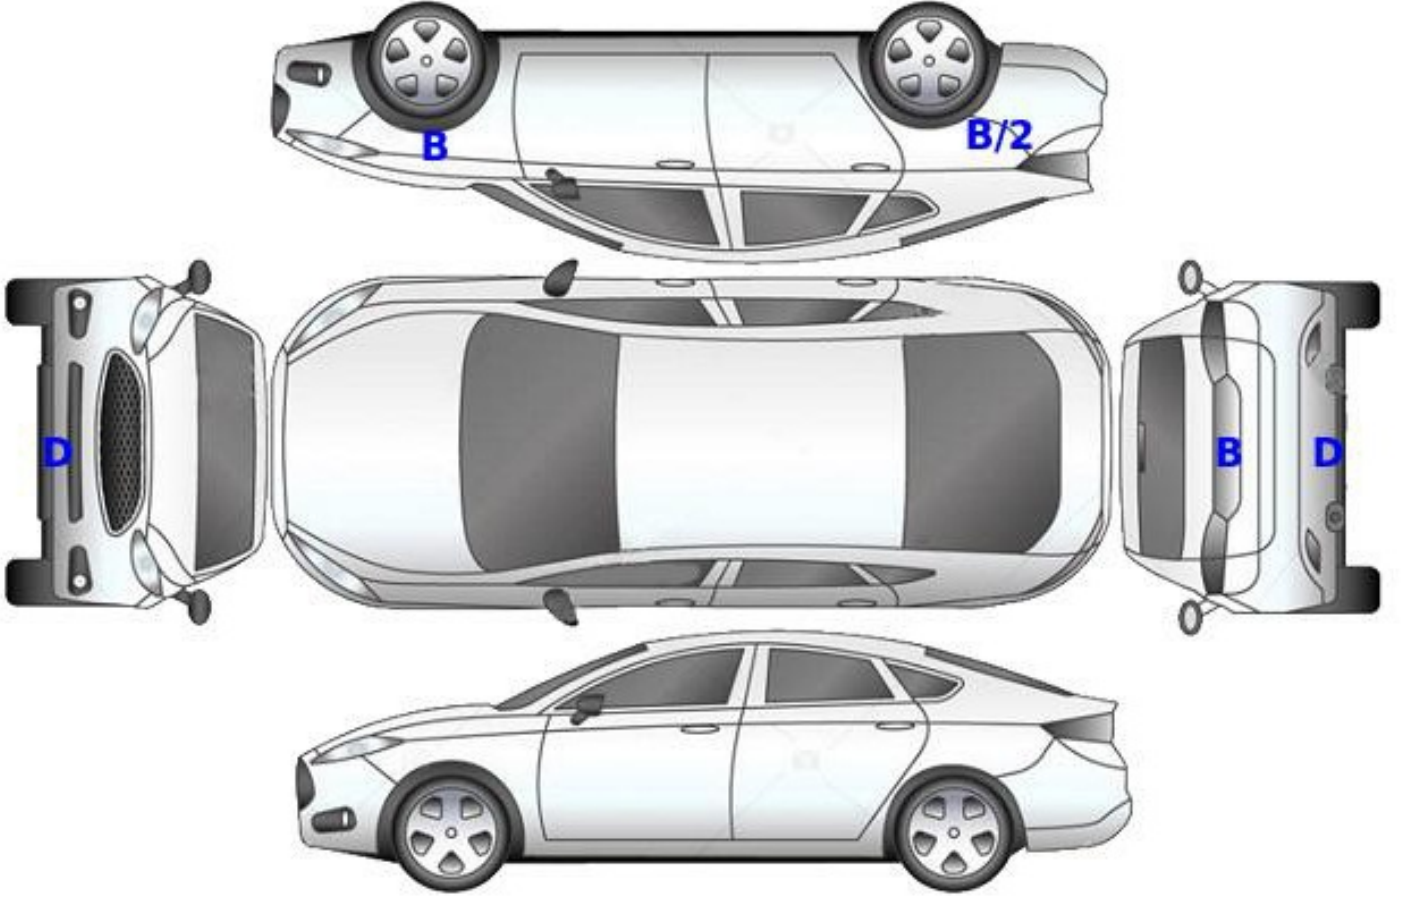
## Kaporta Kontrolü(Değişmiş Boyanmış kontrolü)

**B: Boyalı**

**B/2: Lokal Boyalı**

**D: Değişmiş**

Marşbiyel, sağ - Boyalı  
Arka sac/panel - Boyalı  
D-direk, sol - Lokal Boya  
Arka sis lambası, sol - Arızalı  
Arka sis lambası, sağ - Arızalı
