Rapor Tarihi: 30.04.2026 16:44
Rapor No: 06-01-2470615
Mersis No: 0309073518100001

Full Plus Ekspertiz

Plaka	34EHR353	Şanzıman Tipi	Otomatik
KM	115558	Yakıt Cinsi	Dizel
Şase	VF1RFB00567388620	Motor Gücü	85 kw
Marka	Renault	Motor Hacmi	1461cc
Rengi	BEYAZ	Model	Megane
İlk Tescil Tarihi	14-07-2021	Sonraki Muayene Tar.	24-09-2026
Model Yılı	2021	Araç Tipi	Sedan
Ruhsat Sahibi	TAN OTO	Kapı Sayısı	4 Kapı

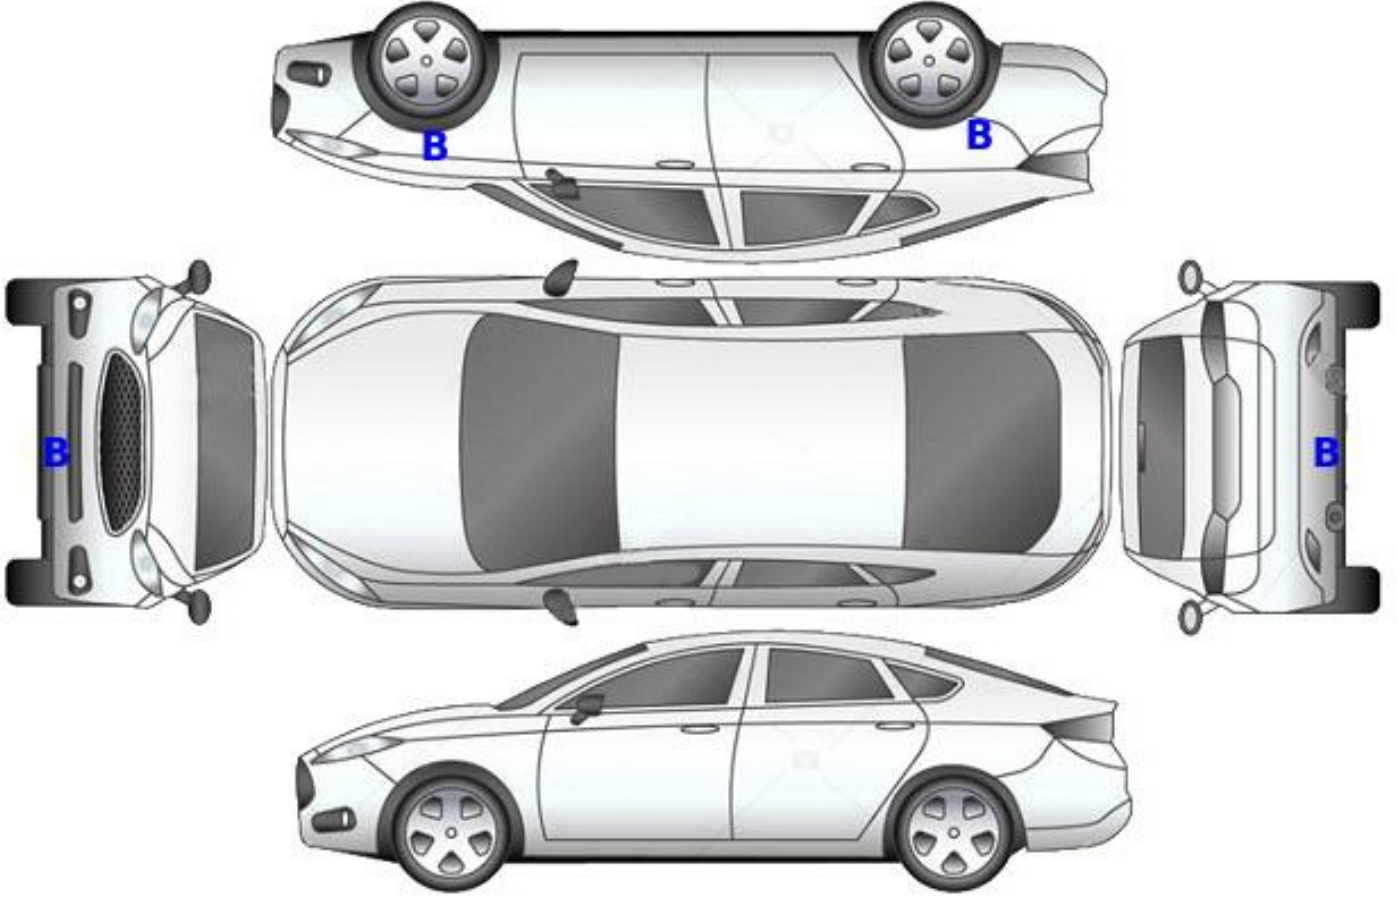
Kaporta Kontrolü(Değişmiş Boyanmış kontrolü)

Marşbiyel, sağ - Boyalı

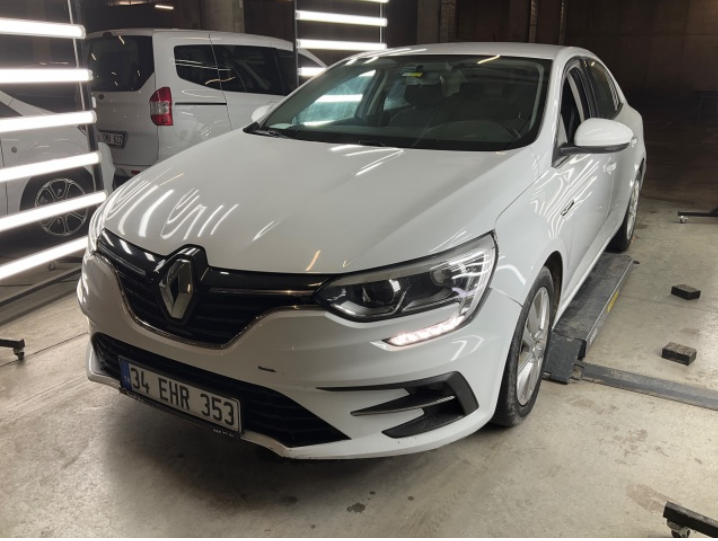
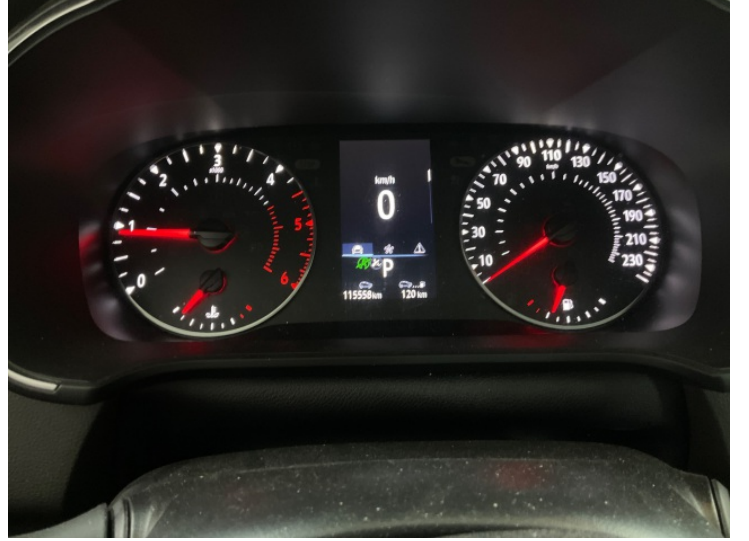
Vuruk

Çamurluk, sol arka, Çamurluk, sol arka > Ezik

Kapı, sol ön, Kapı, sol ön > Ezik

Bagaj kapağı/kapısı, Bagaj kapısı > Ezik

Marşbiyel, sol, Marşbiyel, sol > Ezik
