# Full Plus Ekspertiz

## 06DBA733

| Marka | Renault | Motor Hacmi | 1461cc |
| Rengi | BEYAZ | Model | Megane |

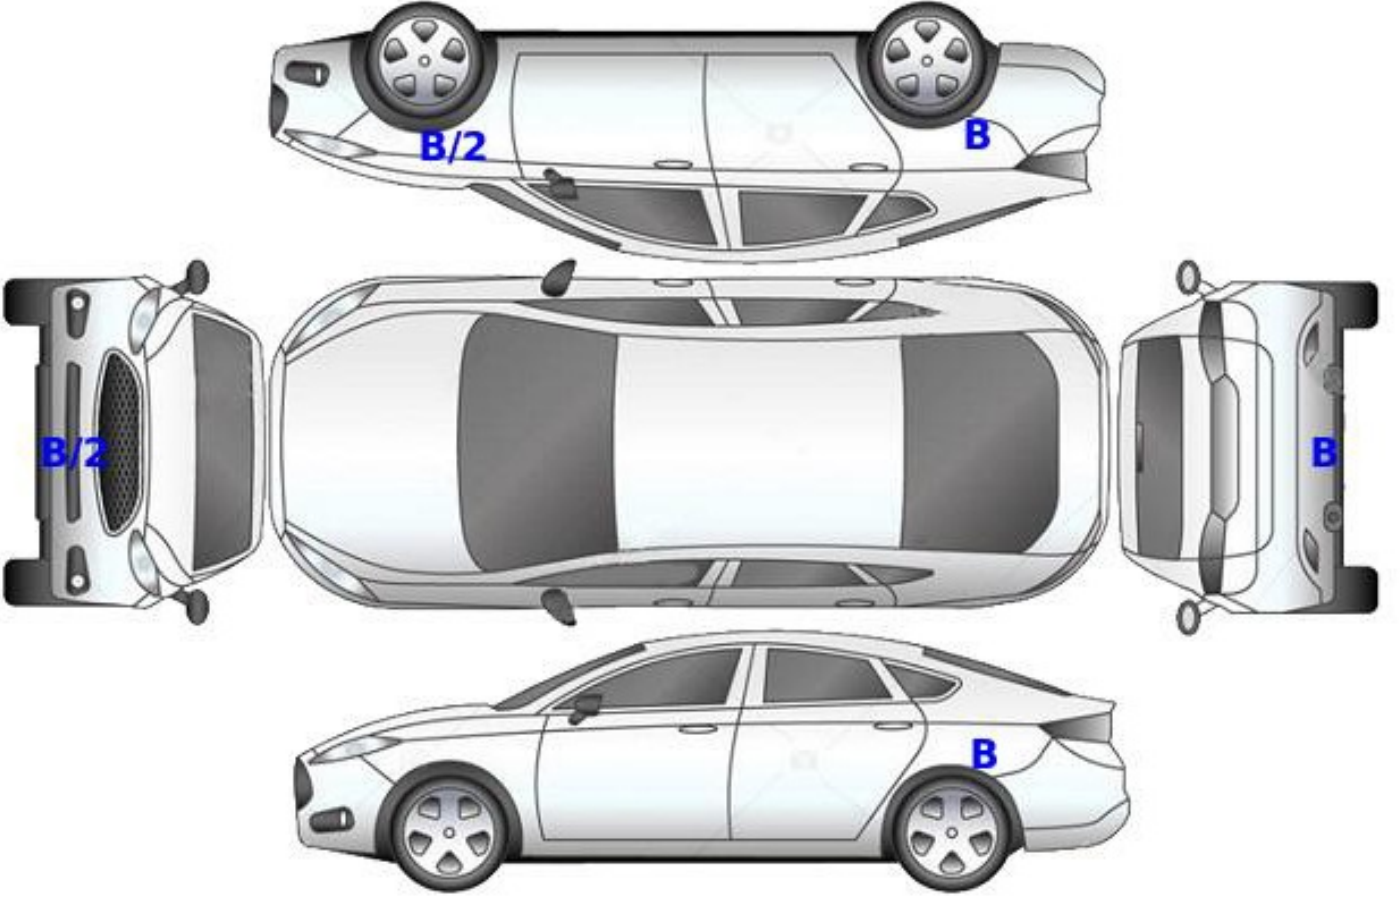
## Kaporta Kontrolü(Değişmiş Boyanmış kontrolü)

| Parça Grubu | Parça ve Hasar |
|---|---|
| Marşbiyel, sağ | Marşbiyel, sağ - Boyalı |
| Kaporta | Sağ Üst Frangart - Lokal Boya |
| Marşbiyel, sol | Marşbiyel, sol - Lokal Boya |
| Kaporta | Sol Üst Frangart - Lokal Boya |
| Çamurluk, sağ arka | Çamurluk, sağ arka - Standart Dışı Onarım |

Motor bölümü temizlenmiş. Turbo hortumları hafif yağ kaçağı. Araçta hafif dolu hasar izleri mevcut. Sol ve sağ arka Çamurluk ,sağ marşbiyel işlemli boyalı. Ön iki kapı bağlantı civatalarında işlem mevcut.

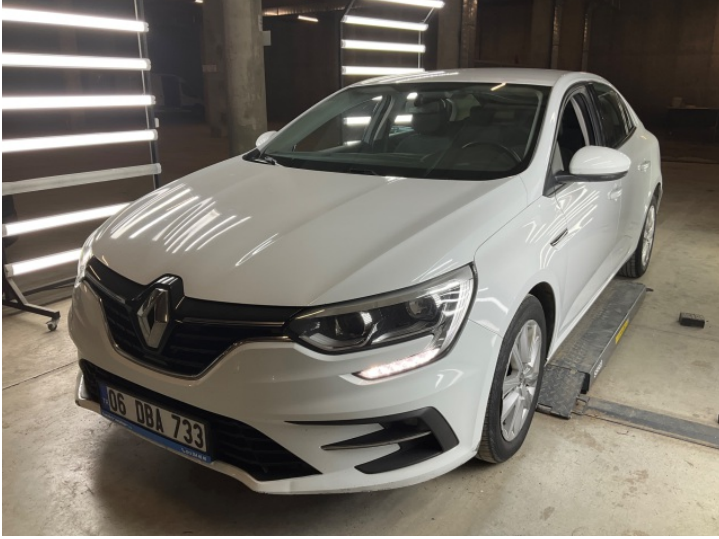
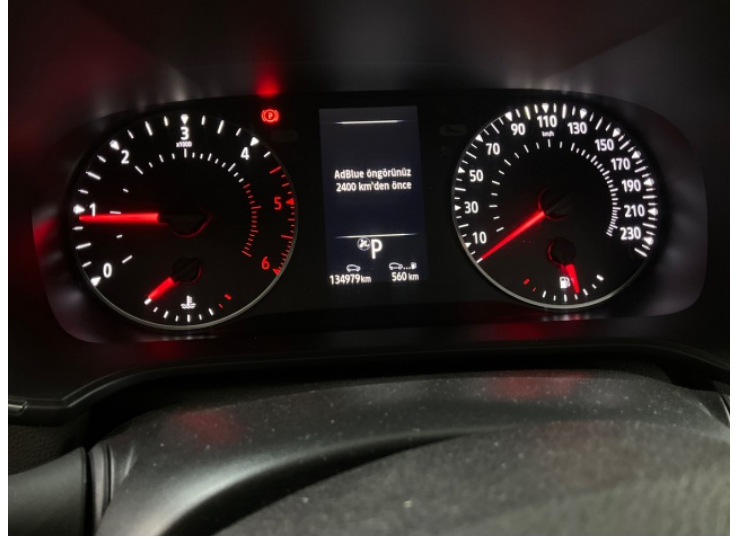
## Araç Resimleri

Pano/Göstergeler, Pano > Çizik

Döşemeler/Kapaklar,  
Döşemeler/Kapaklar > Çizik

Dikiz aynası, sağ, Dış dikiz  
aynası kapağı > Çizik
