# Full Plus Ekspertiz

## 06CFJ054

| Motor Hacmi | 1461cc | Marka | Renault |
| Rengi | BEYAZ | Model | Megane |

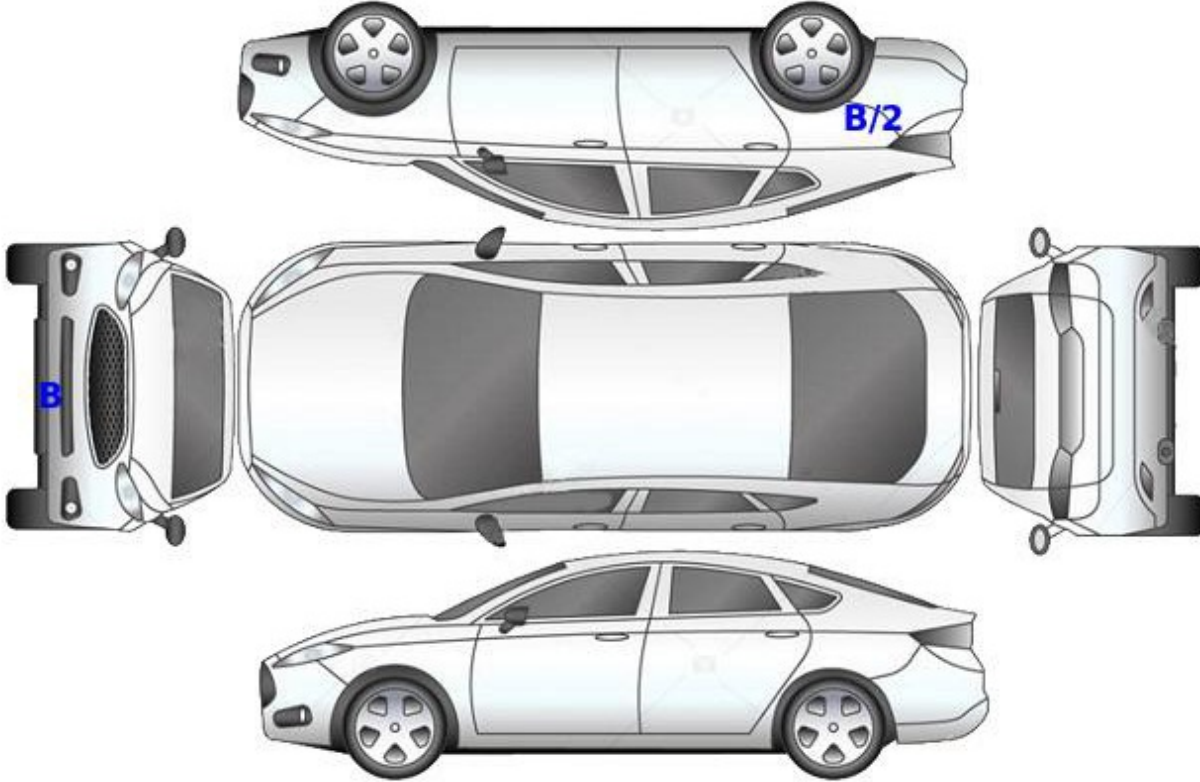
## Kaporta Kontrolü(Değişmiş Boyanmış kontrolü)

B: Boyalı

B/2: Lokal Boyalı

D: Değişmiş

Marşbiyel, sağ  
Marşbiyel, sol  
Şanzıman

Marşbiyel, sağ - Boyalı  
Marşbiyel, sol - Boyalı  
Şanzıman - Sarsıyor
