# Full Plus Ekspertiz

## 06DEB174

| Model | Megane | İlk Tescil Tarihi | 28-07-2022 |

## Kaporta Kontrolü(Değişmiş Boyanmış kontrolü)

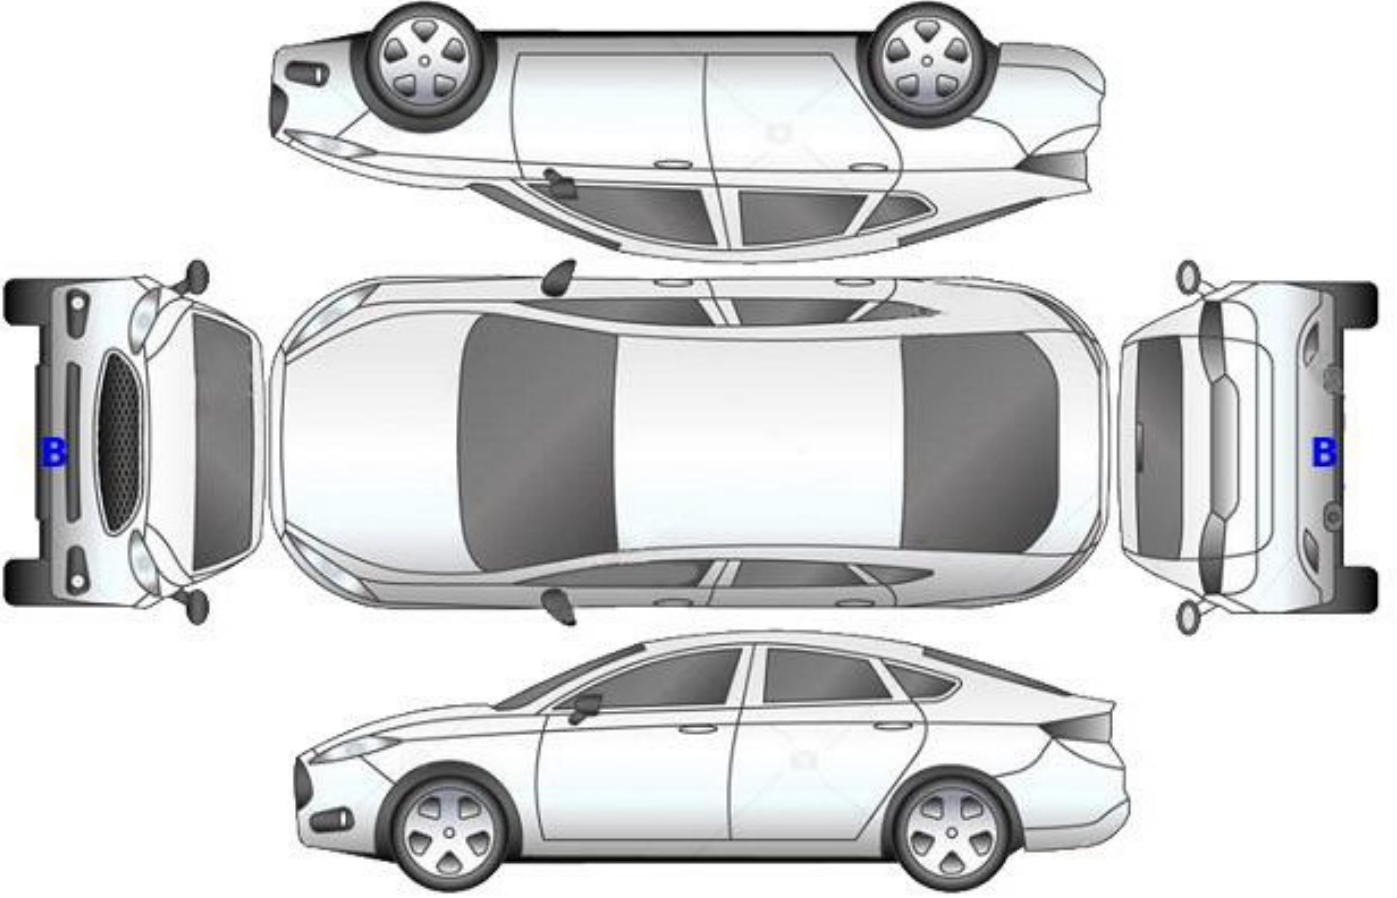
**B: Boyalı**

**B/2: Lokal Boyalı**

**D: Değişmiş**

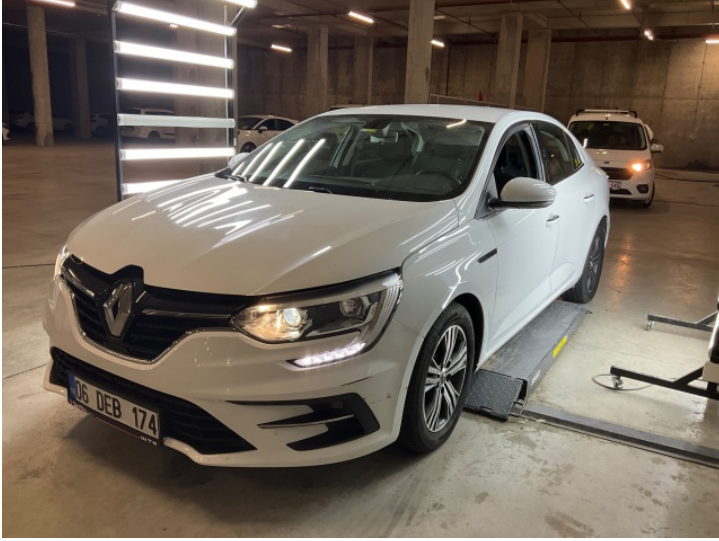
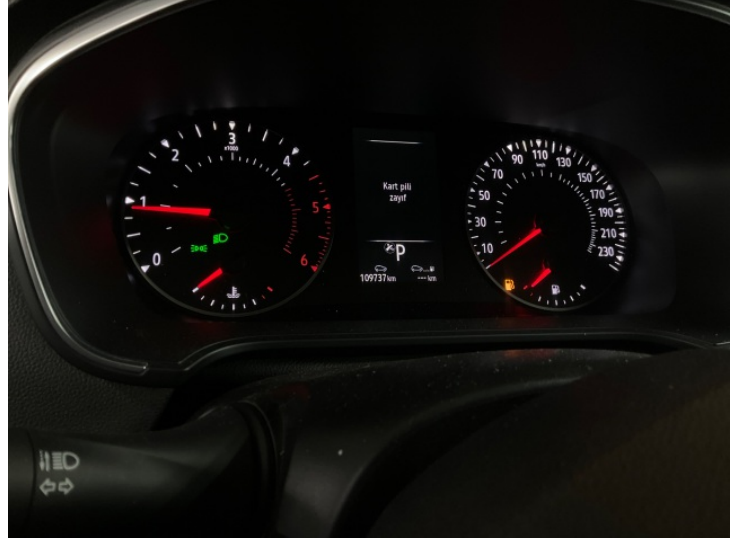
## Araç Resimleri

Arka lambalar, Arka lamba camı, sol > Çizik

Çamurluk, sol arka, Çamurluk, sol arka > Çizik

Çamurluk, sol, Çamurluk, sol > Çizik

Marşbiyel, sağ, Marşbiyel, sağ > Ezik
