# Full Plus Ekspertiz

## 34DCN489

Renault Megane-1V 1.5 Blue-dCi

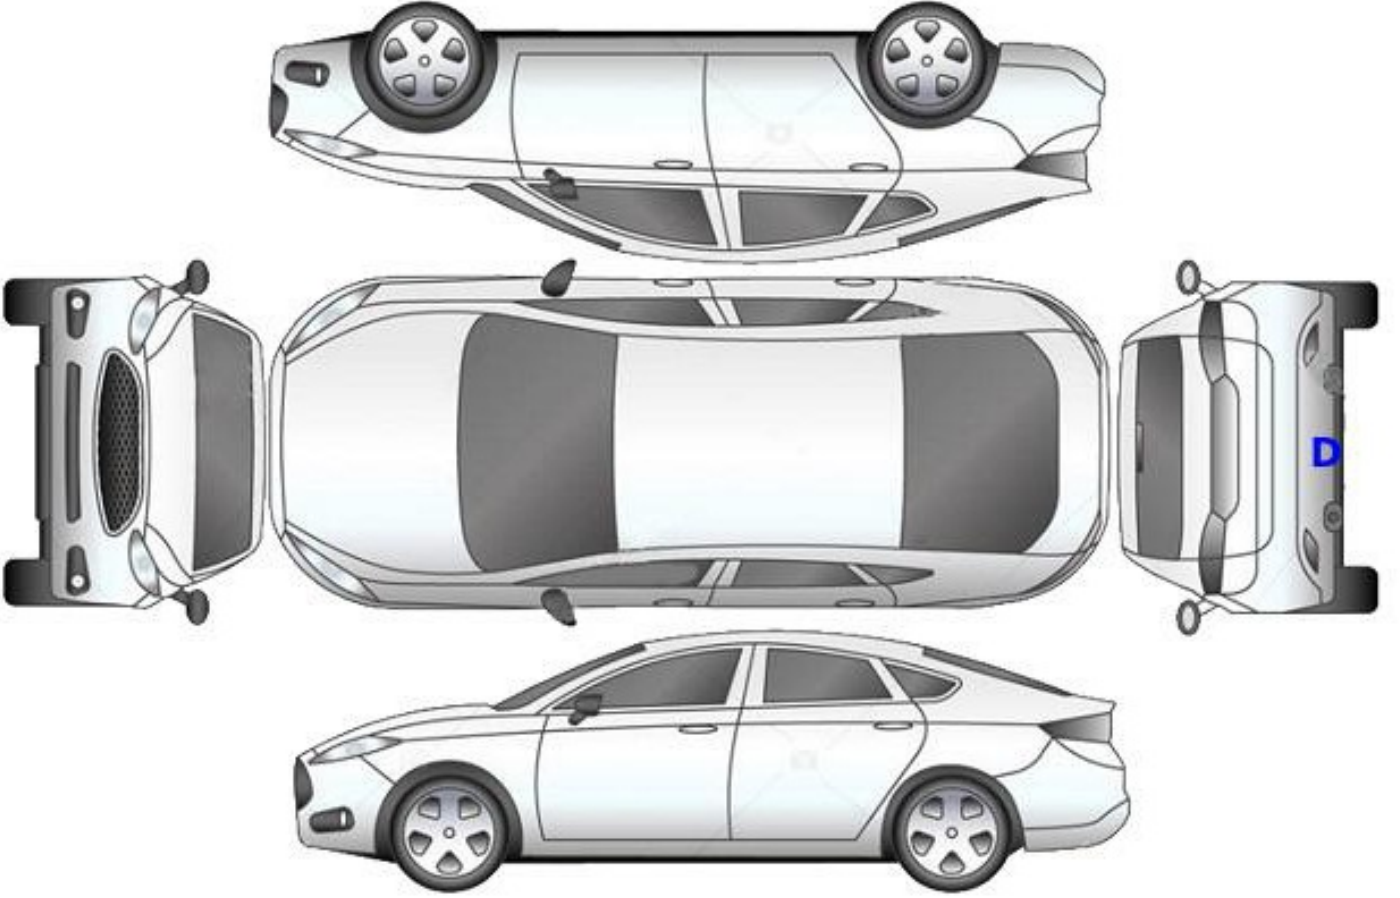
## Kaporta Kontrolü(Değişmiş Boyanmış kontrolü)

**B: Boyalı**

**B/2: Lokal Boyalı**

**D: Değişmiş**

Sağ ön kapı bağlantı civatalarında işlem mevcut.
