# Full Plus Ekspertiz

## 06DFR340

| Motor Hacmi | 1461cc | Marka | Renault |
| Rengi | BEYAZ | Model | Megane |

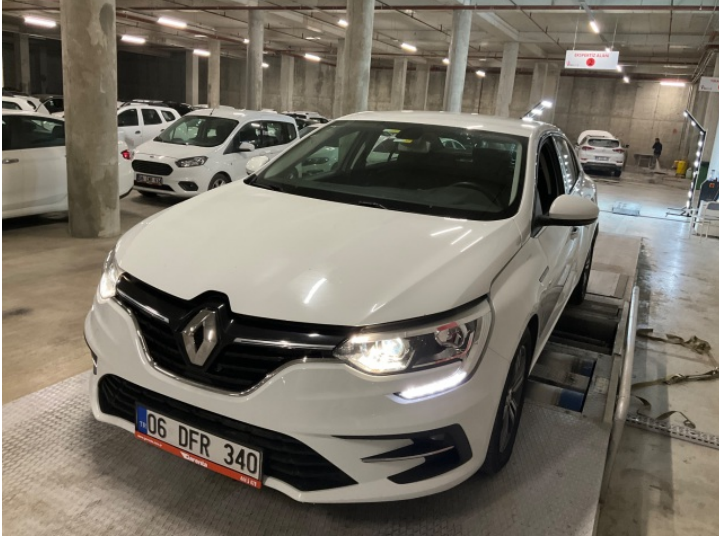
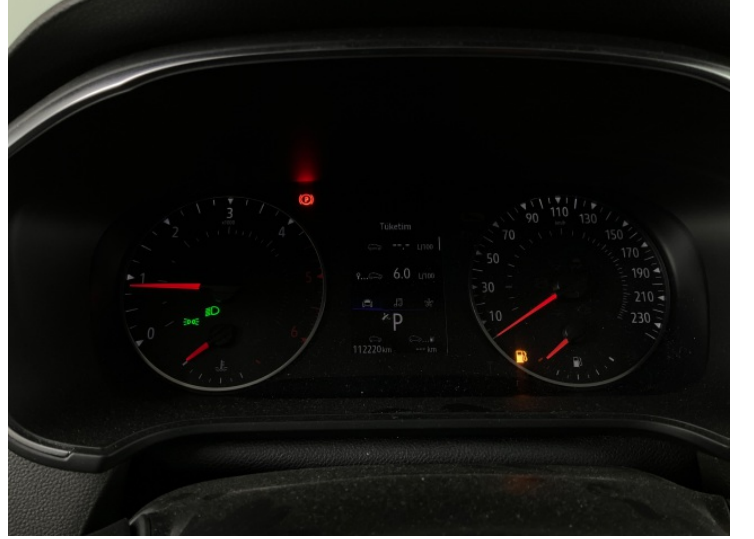
## Çizik

Tampon, ön, Ön tampon > Çizik

Araç değerine etki etmeyecek mini onarım ve- veya pasta cila işlemi ile giderilebilecek vuruks ve çizikler ekspertiz kapsamı dışında tutulmuştur.
