Rapor Tarihi: 02.12.2025 10:05 Bayi No: 0601 Sayfa: 1/13  
Rapor No: 06-01-2437219 Araç Giriş Tarihi: 19.11.2025 09:45 Araç Çıkış Tarihi: 02.12.2025 10:05  
Mersis No: 0309073518100001

# Full Plus Ekspertiz

## 06DIB216

| Rengi | BEYAZ | Model | Megane |

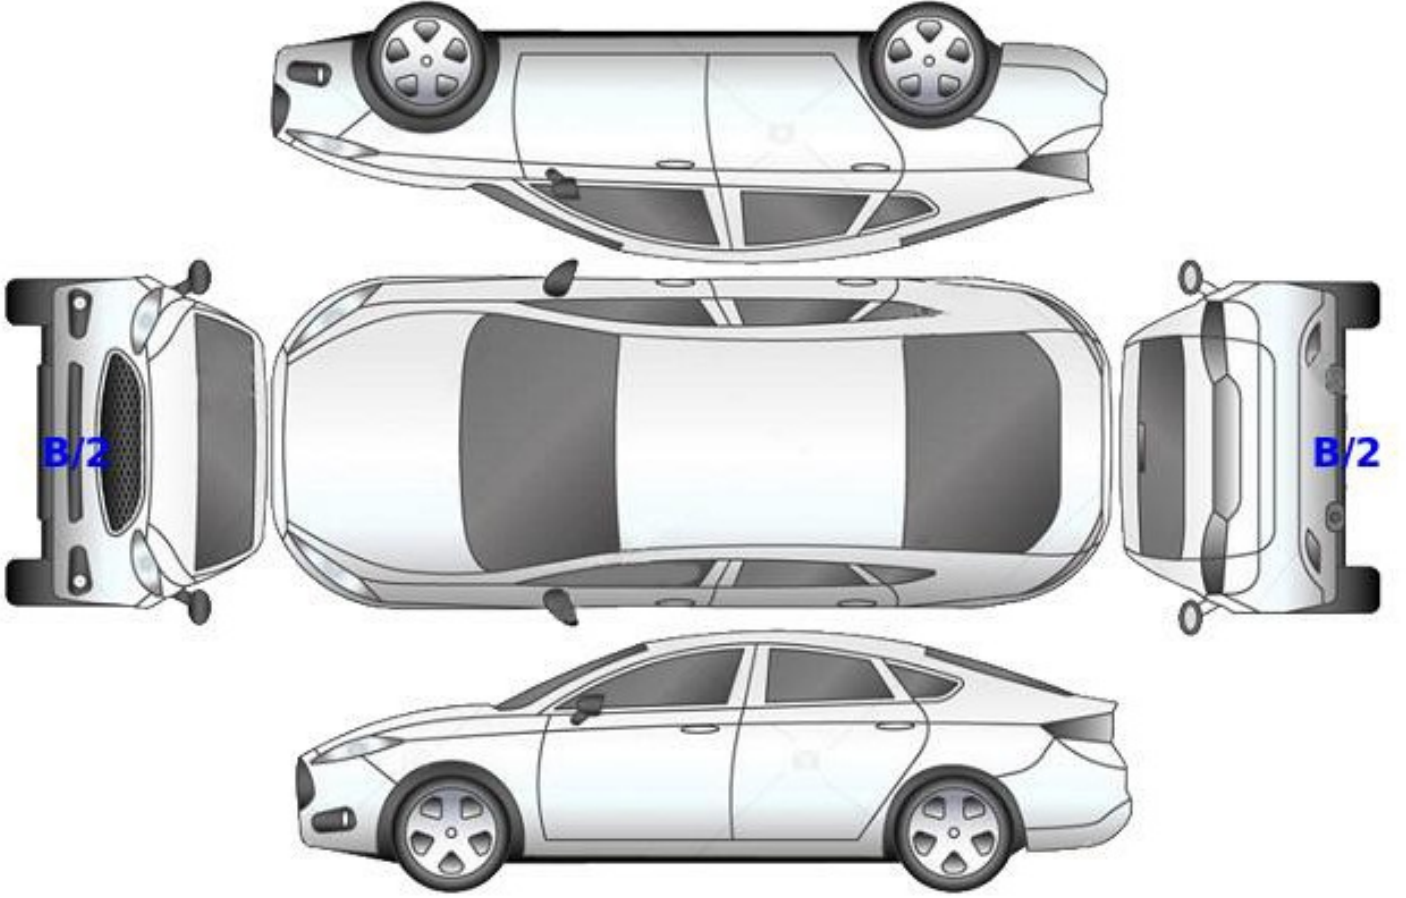
## Kaporta Kontrolü(Değişmiş Boyanmış kontrolü)

**B: Boyalı**

**B/2: Lokal Boyalı**

**D: Değişmiş**

Bakım uyarı ve lastik basınç uyarı ikaz lambaları yanıyor . Araç teknik spesifikasyonu gereği DYNO testi yapılamamıştır. Sağ arka kapı mikron değerleri farklılık göstermektedir
