# Full Plus Ekspertiz

## 06CFJ051

| Plaka | 06CFJ051 | Şanzıman Tipi | Otomatik |
| Marka | Renault | Motor Hacmi | 1461cc |

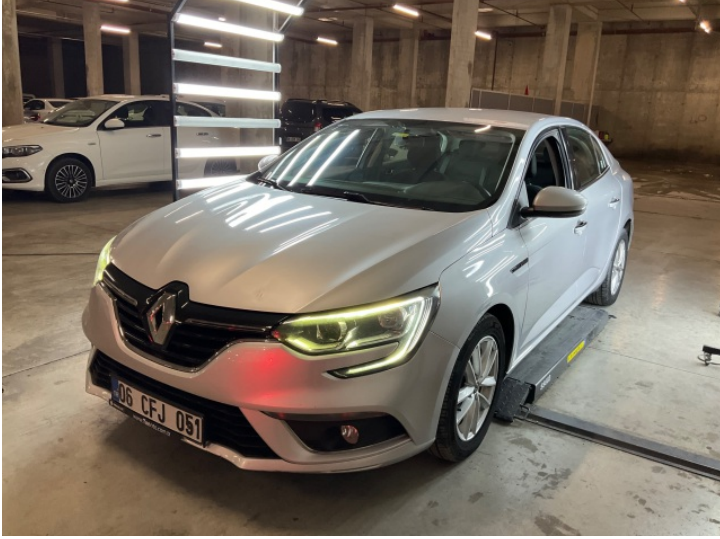
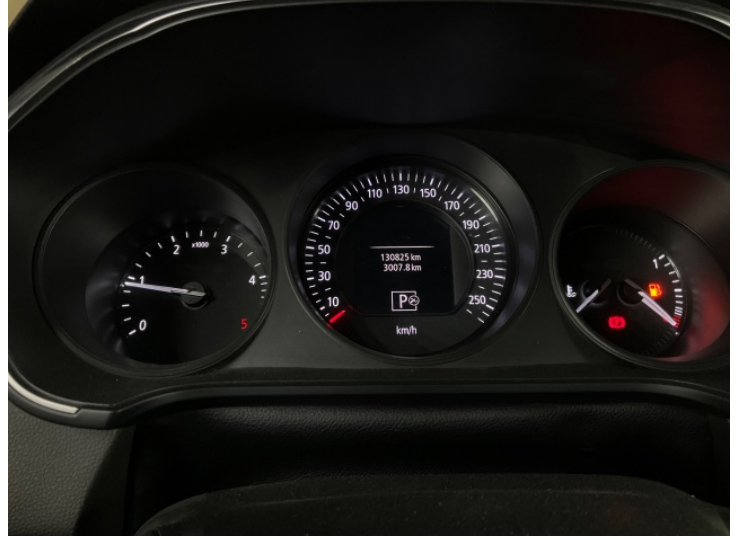
## Araç Resimleri

| | Durum | Notlar |
|---|---|---|
| Araç Kaporta Aksamı | | Ezikler, çizikler, hasar ve taş izleri mevcut |
