# Full Plus Ekspertiz

## 06DFR337

| Motor Hacmi | 1461cc | Marka | Renault |
| Rengi | BEYAZ | Model | Megane |

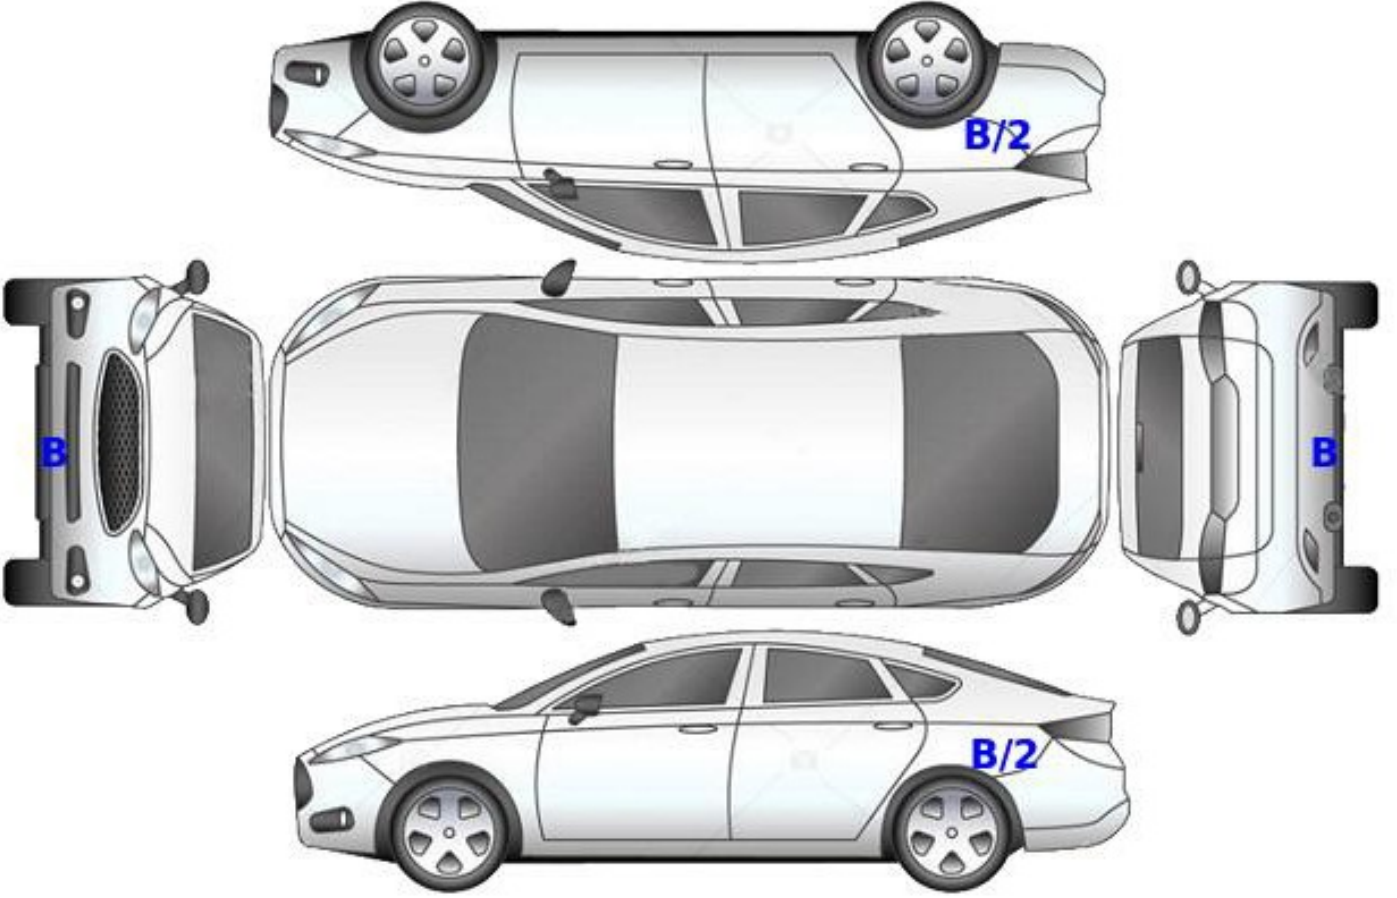
## Kaporta Kontrolü(Değişmiş Boyanmış kontrolü)

**B: Boyalı**

**B/2: Lokal Boyalı**

**D: Değişmiş**

Marşbiyel, sağ - Boyalı  
Marşbiyel, sol - Boyalı

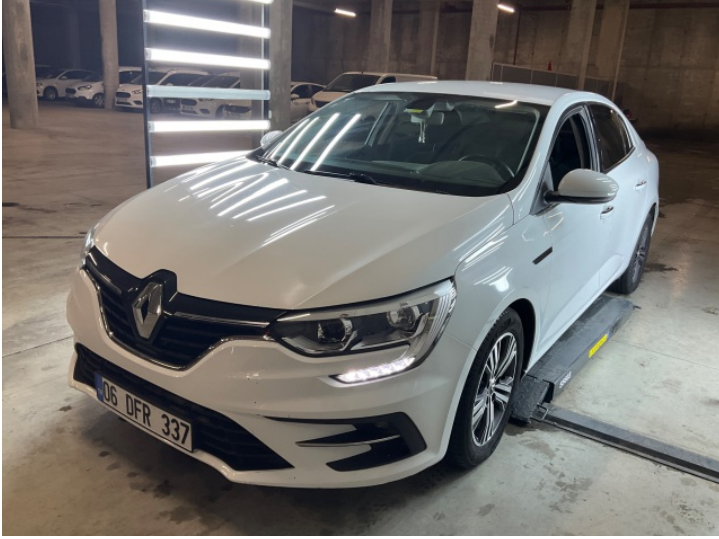
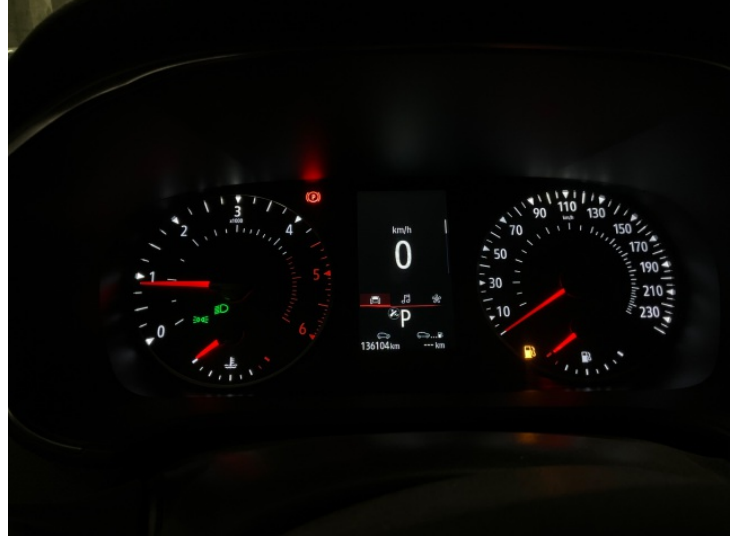
## Araç Resimleri

## Çizik

Çamurluk, sol, Çamurluk, sol > Çizik

Dikiz aynası, sağ, Dış dikiz aynası kapağı > Çizik
