# Full Plus Ekspertiz

## 34FTP808

Plaka	34FTP808	Şanzıman Tipi	Otomatik
KM	64634	Yakıt Cinsi	Dizel
Şase	VF1RFB00669024811	Motor Gücü	85 kw
Marka	Renault	Motor Hacmi	1461cc
Rengi	BEYAZ	Model	Megane
İlk Tescil Tarihi	14-12-2022	Sonraki Muayene Tar.	23-06-2027
Model Yılı	2022	Araç Tipi	Sedan
Ruhsat Sahibi	TAN OTO	Kapı Sayısı	4 Kapı

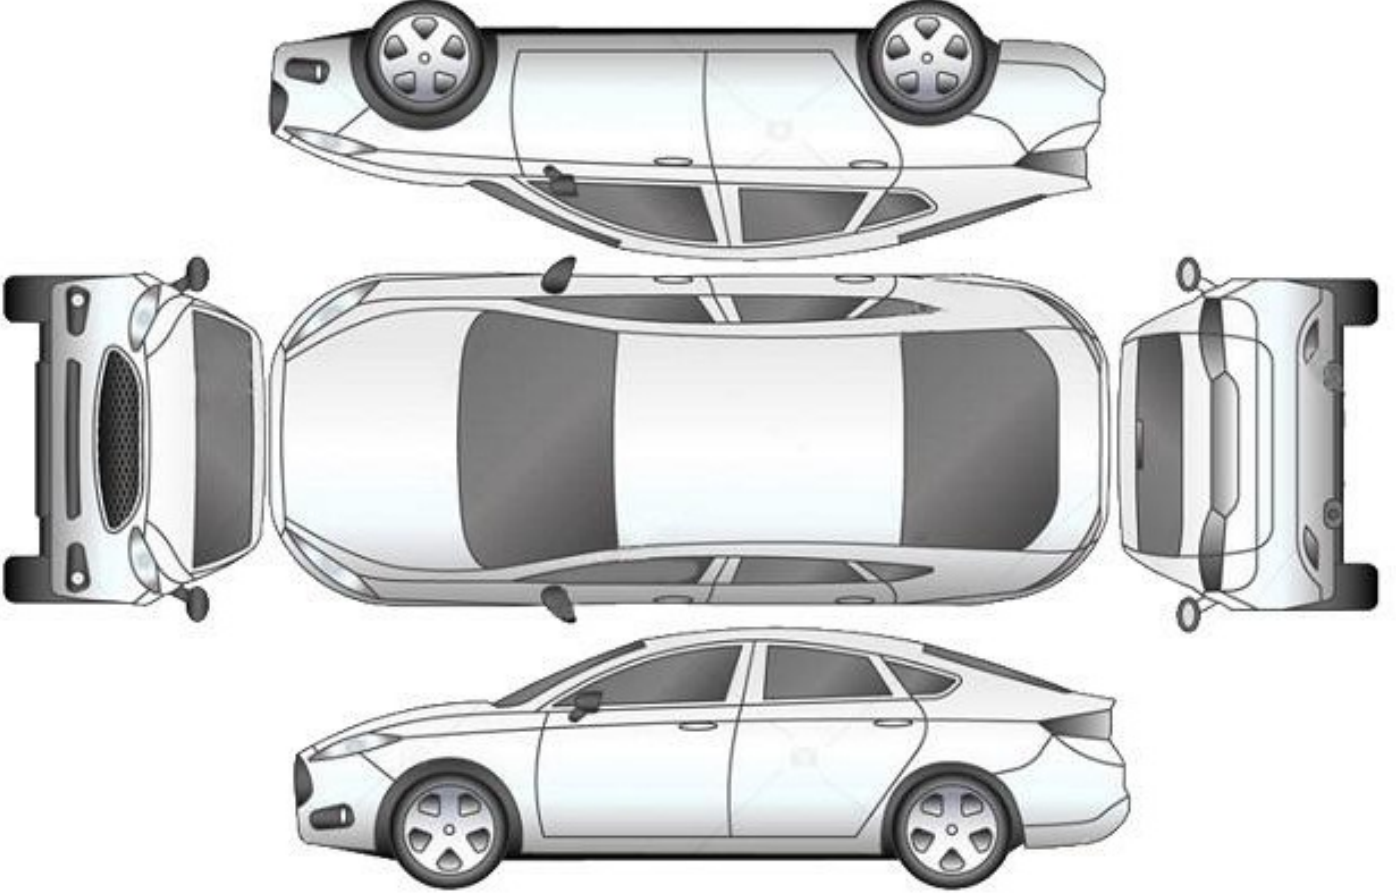
## Kaporta Kontrolü(Değişmiş Boyanmış kontrolü)

**\*\*\*Araçta değişmiş ve boyanmış parça bulunmamaktadır\*\*\***

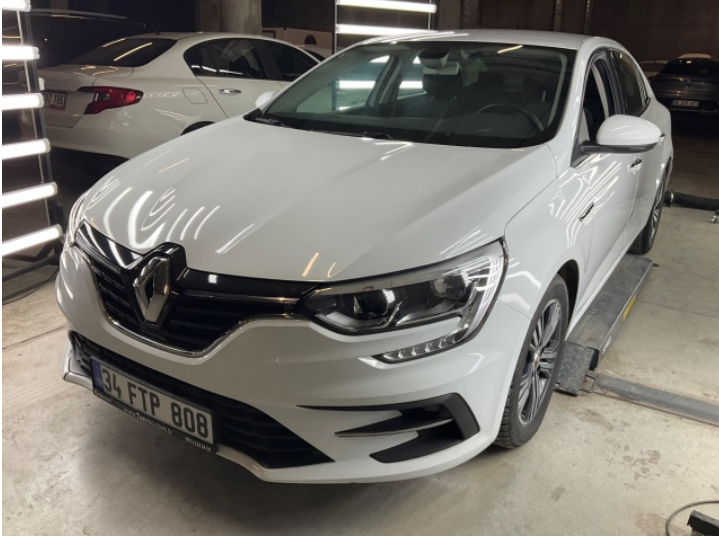
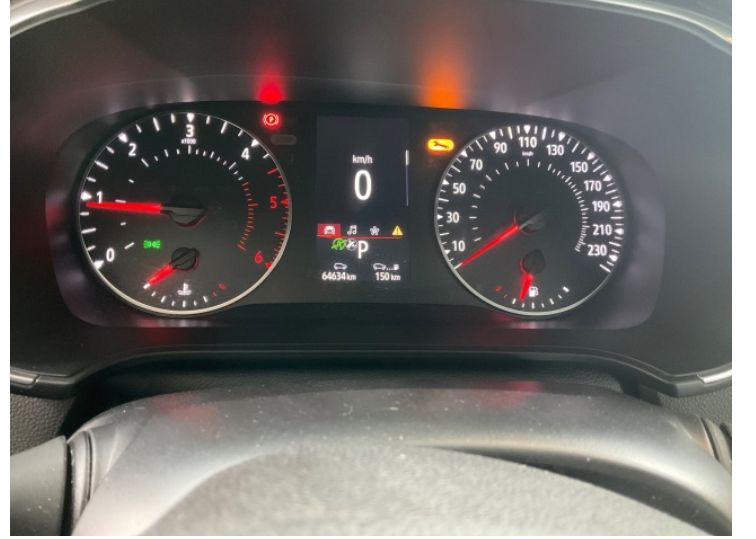
## Araç Resimleri

Motorsoğutması, Kayış > Çatlak

Döşemeler/Kapaklar,  
Döşemeler/Kapaklar > Kirlenmiş

Döşemeler/Kapaklar, Bagaj bölümü döşemesi > Delinmiş

Tampon, arka, Arka tampon > Boyası Atmış

Tampon, ön, Ön tampon > Hasarlı

Motor kaputu, Motor kaputu > Taş izi
