Rapor Tarihi: 16.05.2026 10:25
Rapor No: 06-01-3481156
Mersis No: 0309073518100001

Full Plus Ekspertiz

Plaka	06DIB215	Şanzıman Tipi	Otomatik
KM	76385	Yakıt Cinsi	Dizel
Şase	VF1RFB00669024937	Motor Gücü	85 kw
Marka	Renault	Motor Hacmi	1461cc
Rengi	BEYAZ	Model	Megane
İlk Tescil Tarihi	14-11-2022	Sonraki Muayene Tar.	28-04-2027
Model Yılı	2022	Araç Tipi	Sedan
Ruhsat Sahibi	TAN OTO	Kapı Sayısı	4 Kapı

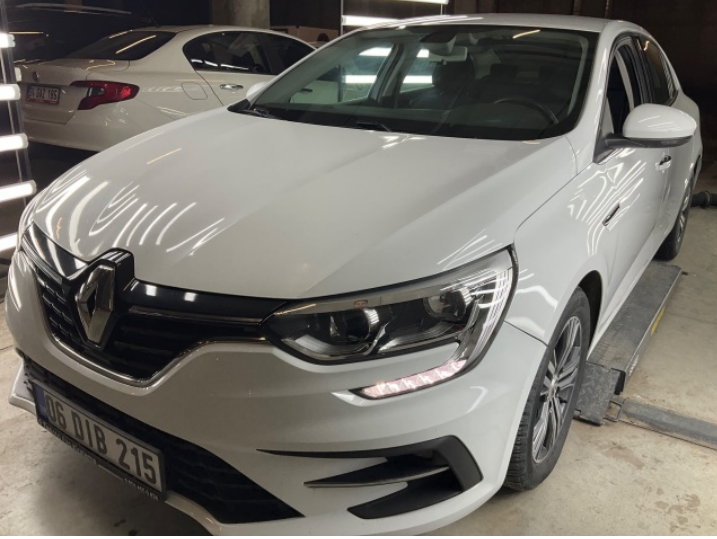
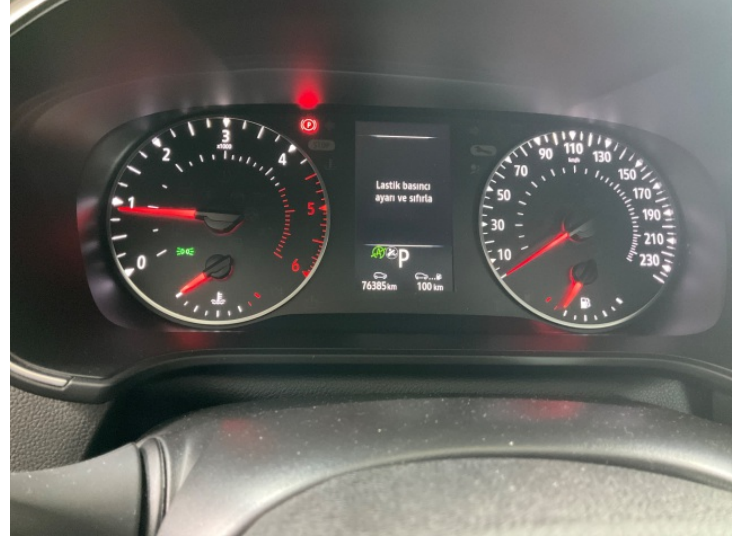
Araç Resimleri

Tampon, ön, Ön tampon > Sabitlemesi Hatalı

Motor kaputu, Motor kaputu > Taş İzi

Kaporta, Kaporta > Dolu Hasarı

Araç Genelinde dolu hasari izleri mevcut
